Audit Énergétique

Résidence Le Belvédère à Paris 19^{ème}

Etat des Lieux

Document établi le 30 avril 2015

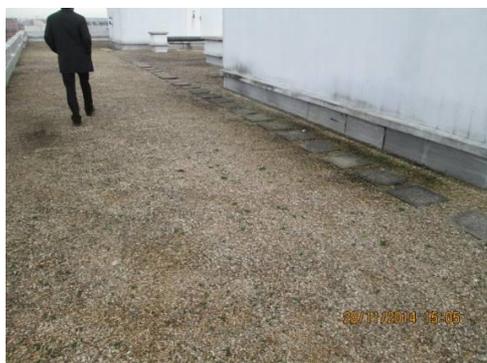
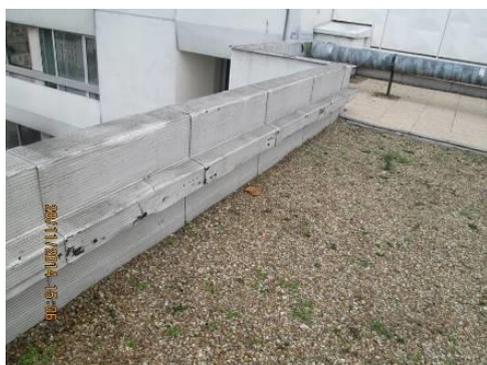
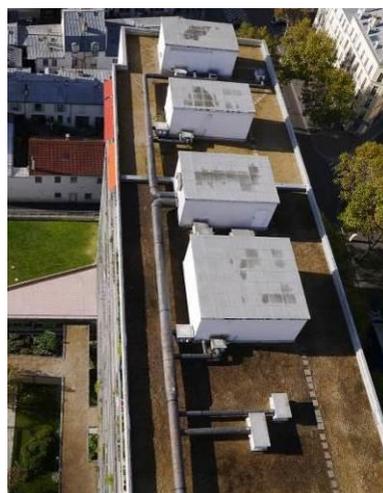
Les relevés sur les acrotères et édicules sont traités par une étanchéité autoprotégée aluminium.

Un béquet béton, présent sur la totalité des acrotères et des édicules, aberge ces relevés et les protège. Ces becquets sont en bon état général, ils sont revêtus de feuilles de bitume élastomères protégées par feuille aluminium ou bruts de béton peints selon les cas.

Les descentes EP sont intérieures aux bâtiments donc plutôt en partie centrale des terrasses, elles sont protégées par des pare-graviers.

L'état général est correct mais a subi l'usure du temps.

Les toitures sont dépourvues de garde-corps de sécurité, il conviendra de les équiper à l'occasion des travaux de renforcement d'isolation qui vont surélever le niveau des circulations en terrasse et augmenter le risque de chutes de hauteur.

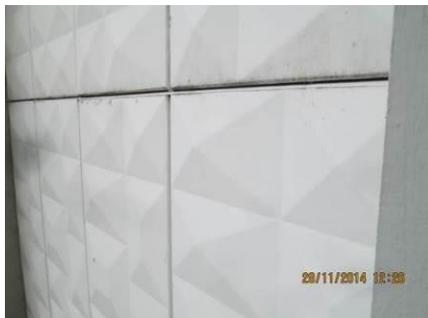
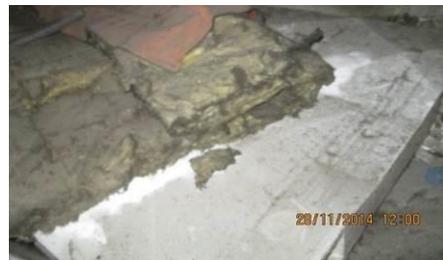
Panneau démonté (remplacé après la tempête de 1999)

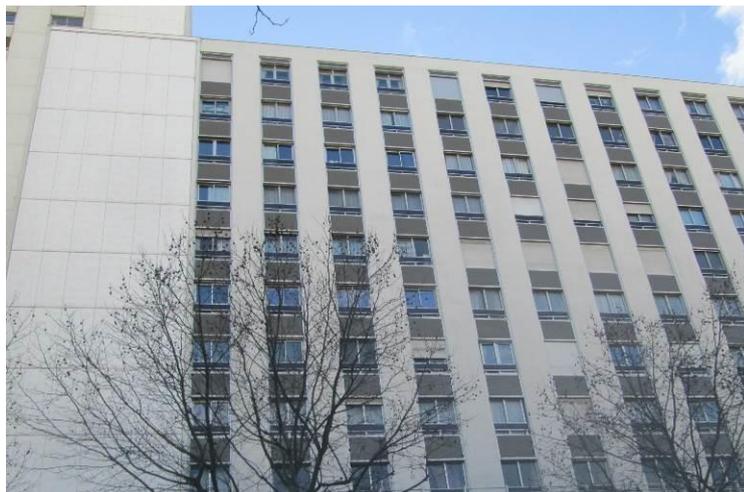
Façade Nord Avenue Jean Jaurès

Elles sont à 2 vantaux coulissants aluminium sans rupture de pont thermique. La plupart sont d'origine et donc en simple vitrage. Une partie tout de même ont été remplacées par des menuiseries avec du double vitrage, mais le résultat n'est pas à la hauteur des attentes des propriétaires. Le non remplacement des coffres de volets roulants fait que le froid et le bruit continuent à circuler par cette zone.

Les allèges sont en panneau composite (présence d'amiante à vérifier) : face intérieure métallique + isolation épaisseur 60 mm environ + parement extérieur en panneau type Eternit.

Nota : en cas d'isolation par l'extérieur, il conviendra de respecter des dispositions anti-incendie en cas de remplacement (règle du C + D)

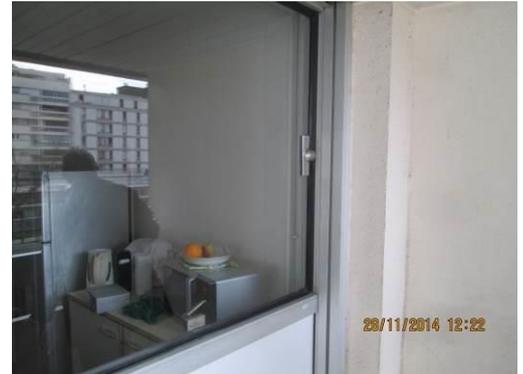
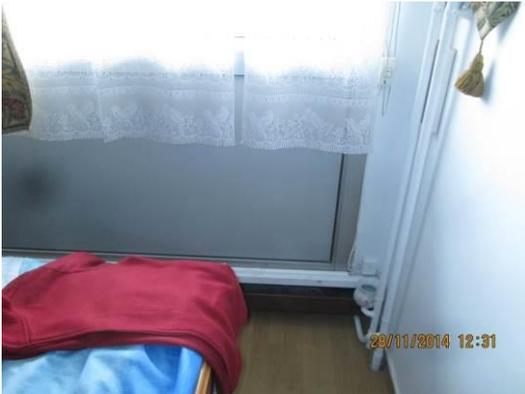
Dans les cuisines il y a d'origine un châssis pivotant en simple vitrage sans cadre. Les performances de ce type de châssis sont encore plus faibles que pour les châssis coulissants aluminium.

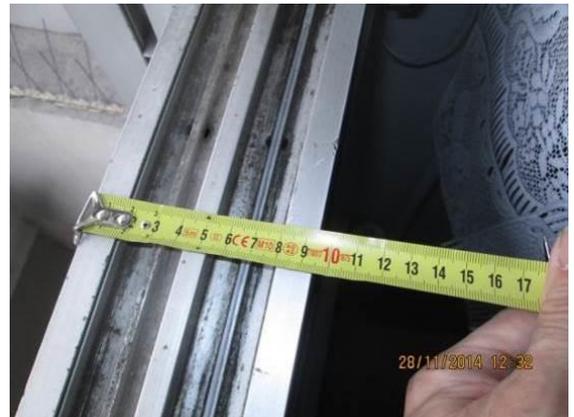
Les châssis des chambres comportent une allège pleine isolée (face intérieure en acier laqué et face extérieure en panneau fibrociment) (⚠ présence d'amiante à vérifier)

L'épaisseur de profil étant de 95 mm, l'isolant dans la partie opaque doit avoir une épaisseur de l'ordre de 60 mm.

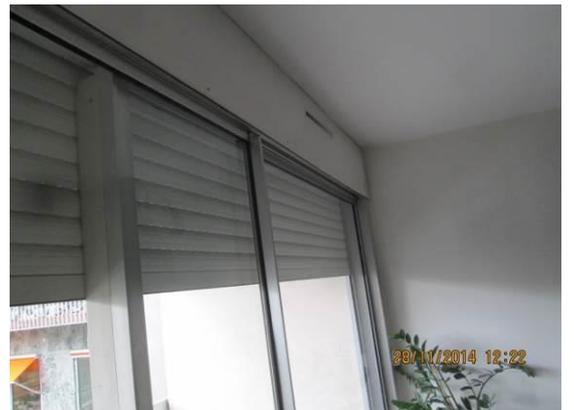
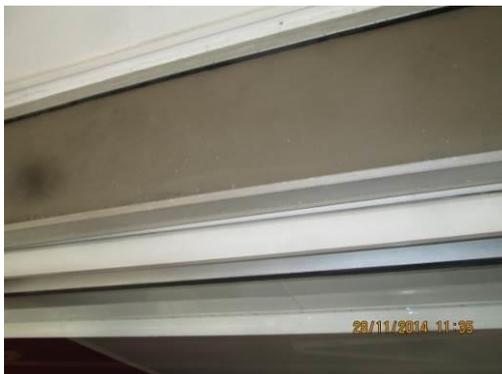
Les coffres de volets roulants sont faits en panneaux de contreplaqué, ils sont faiblement isolés, très peu étanches au courants d'air, une grille de ventilation est située coté pièce (grille simple sans éléments de régulation)

La face extérieure des coffres est en fibrociment du même type que pour les allèges

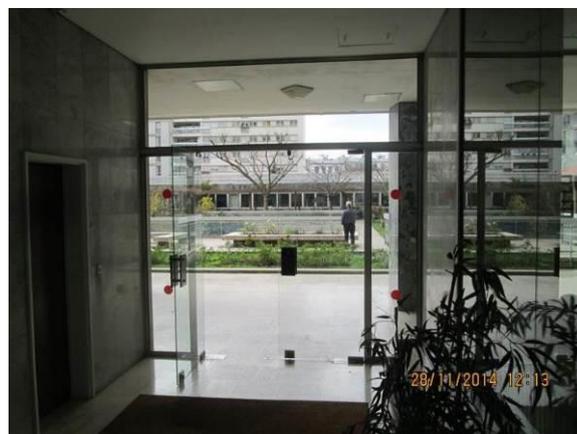
La plupart des menuiseries des parties communes sont du type Clarit en simple vitrage trempé et sans joints d'étanchéité.

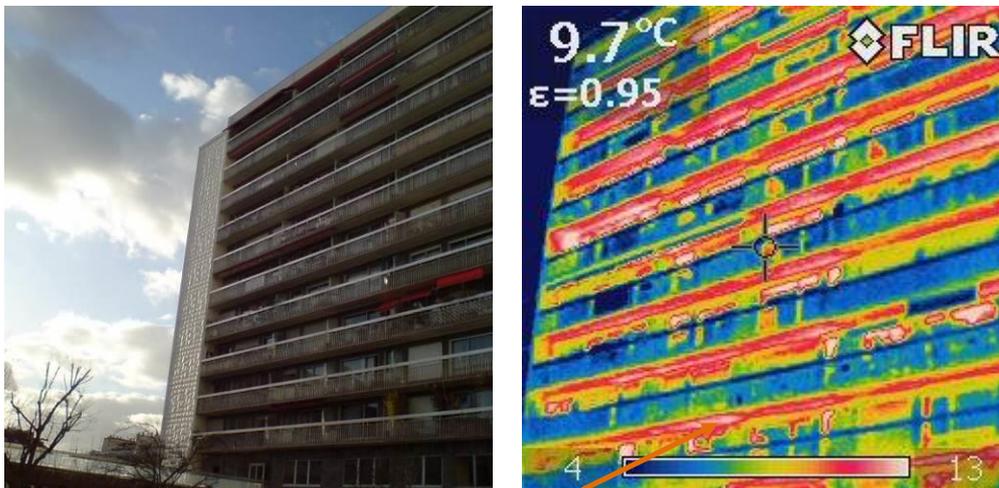
Cette photo permet de visualiser les déperditions thermiques au niveau des coffres de volets roulants.

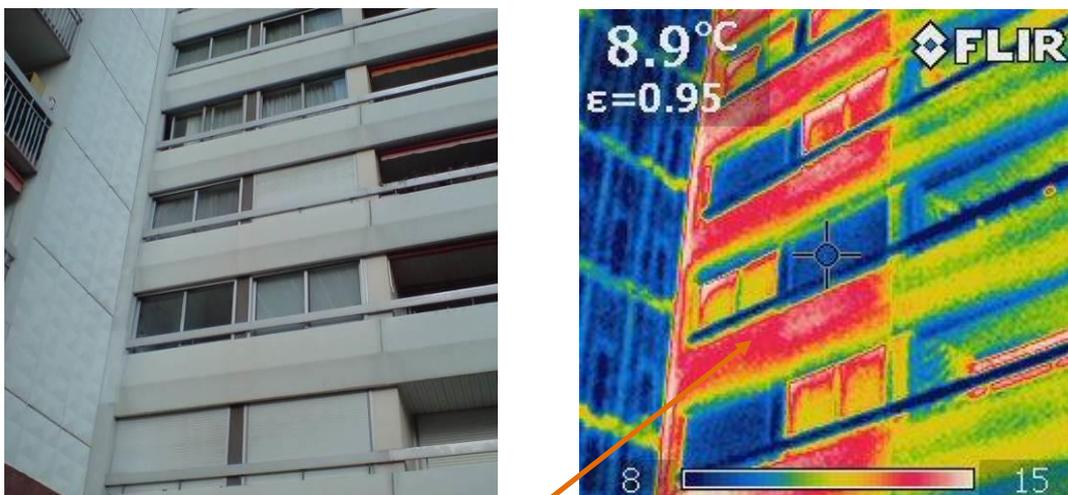
Ce cliché permet de visualisé les déperditions thermiques liées aux menuiseries extérieures, meneaux, allèges

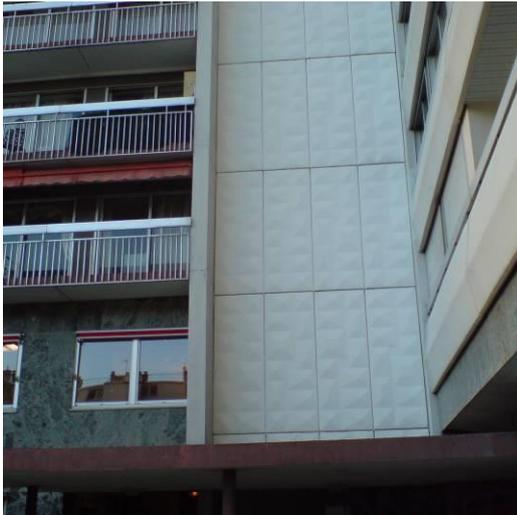
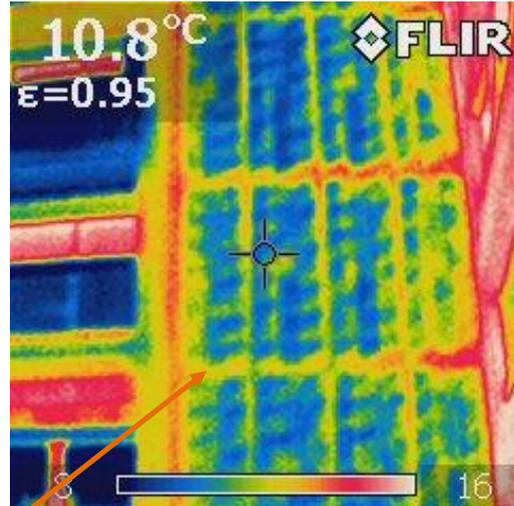
- que les supports métalliques du bardage génèrent des ponts thermiques (lignes jaunes).
- L'isolation derrière les panneaux béton préfabriqué n'est pas homogène.

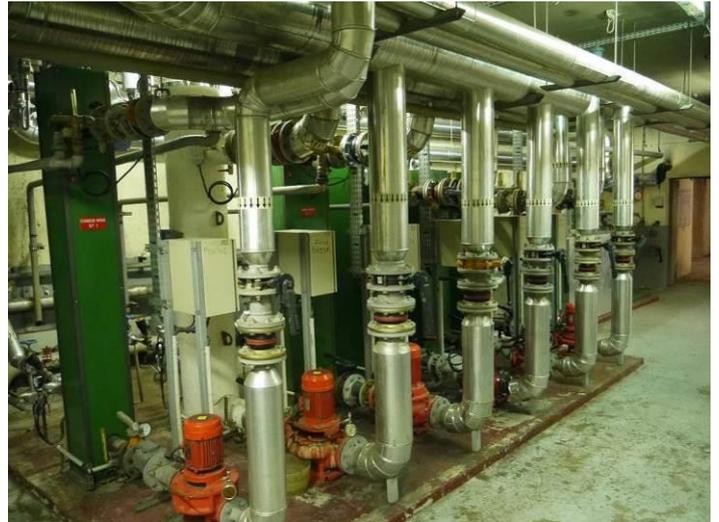
Les condensats résultant de ces échangeurs sont normalement dirigés vers un échangeur économiseur. Aujourd'hui ce système de récupération d'énergie est hors service ce qui entraîne un gaspillage important d'énergie.

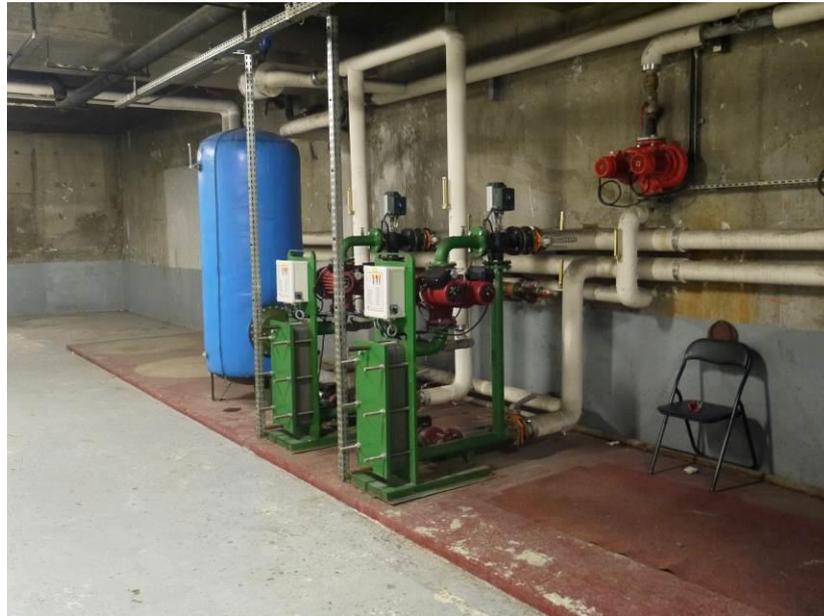
Les productions ECS sont de type semi accumulé. Les échangeurs de chaleur sont extérieurs aux ballons de stockage. Aucun des échangeurs n'est calorifugé, ce qui est source de perte de chaleur importante.

Le coût de leur isolation n'est pas important à l'échelle de la Résidence, elle devrait donc être envisagée dans le cadre de la maintenance.

Le remplacement de certaines pompes des échangeurs a déjà été fait avec des pompes à faible consommation énergétique. Cette démarche devra être poursuivie lors des prochaines interventions de remplacement de pompe.

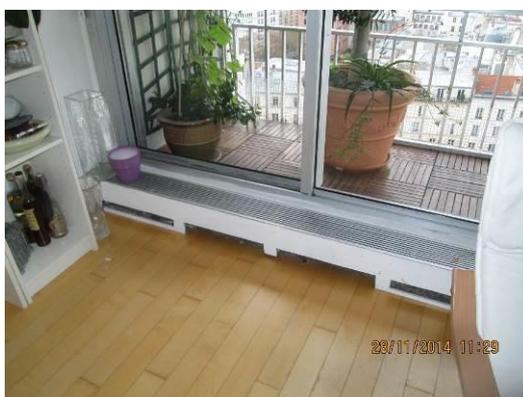
La plupart des radiateurs sont des radiateurs à ailettes qui sont installés en plinthe des menuiseries extérieures.

De plus, dans certains appartements, les radiateurs sont « habillés » ce qui limite les interventions sur le corps de chauffe.

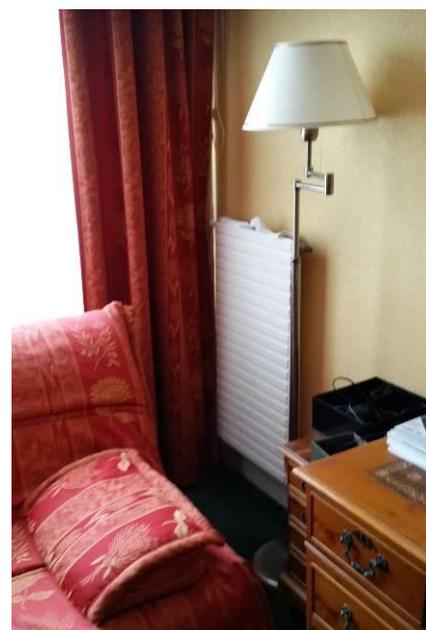
Dans les logements présentant des surfaces déperditives plus importantes que la moyenne (sous-toiture ou en pignon de certains bâtiments) des radiateurs plans ont été ajoutés.

Pour la régulation / gestion des températures, des vannes de réglage manuel sont présentes sur les radiateurs mais elles sont difficiles d'accès pour la plupart, et un bon nombre sont bloqués.
