Audit Énergétique

Résidence Le Belvédère à Paris 19^{ème}

Partie concernant les locaux tertiaires

Etat des Lieux

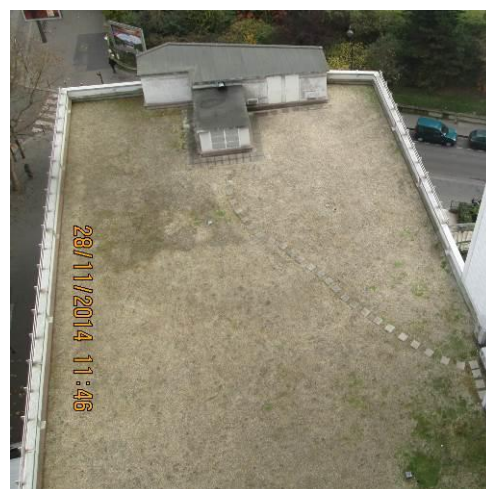
La terrasse présente une partie sous balcons en encorbellement et des acrotères revêtus de feuilles de bitume élastomères autoprotégées par feuille aluminium.

Les relevés sur les acrotères et édicules sont traités par une étanchéité autoprotégée aluminium.

Un béquet béton, présent sur la totalité des acrotères et des édicules, aberge ces relevés et les protège. Ces becquets sont en bon état général, ils sont revêtus de feuilles de bitume élastomères protégées par feuille aluminium ou bruts de béton peints selon les cas.

L'état général est correct mais a subi l'usure du temps.

Nous relevons avec intérêt la hauteur importante des relevés permet d'envisager la pose d'une épaisseur d'isolant potentiellement plus importante que l'existant.

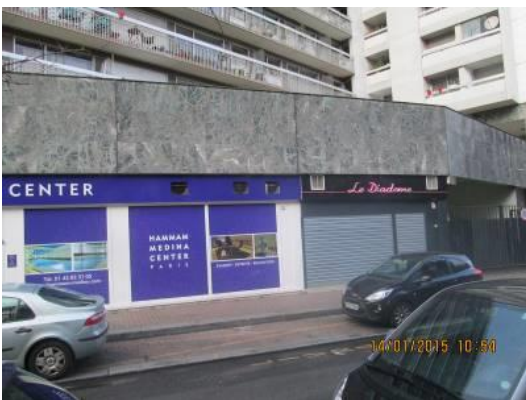
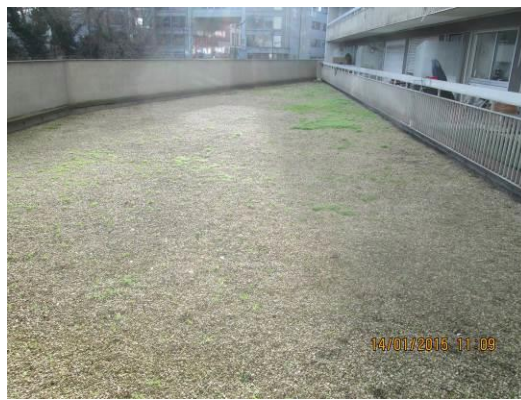
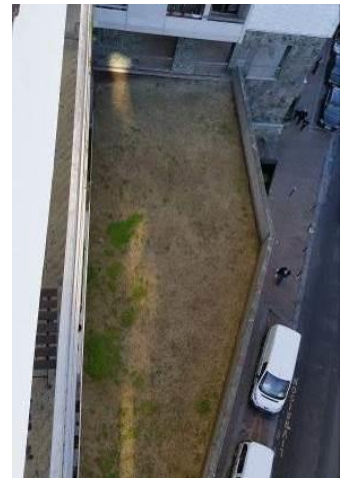
Terrasse couvrant le hammam

Cette terrasse intermédiaire (étage 1) de forme triangulaire sur les locaux du RDC (hammam) présente la même composition que la toiture du bâtiment A Bis.

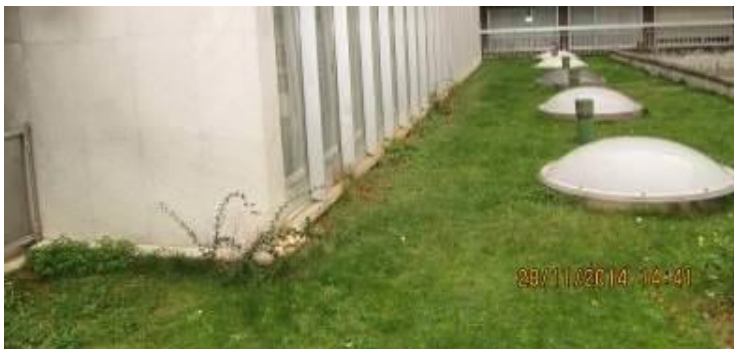
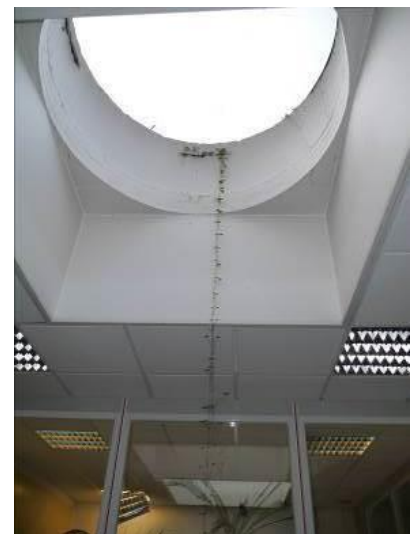
Cette toiture est végétalisée. Aucun sondage n'a pu être réalisé et nous n'avons pas pu collecter d'information sur ce sujet.

Au sud du bâtiment Cbis la toiture comporte des puits de lumière fixes simple paroi translucide, ces puits de lumière donnent sur les boutiques situées au RDC dans la galerie marchande.

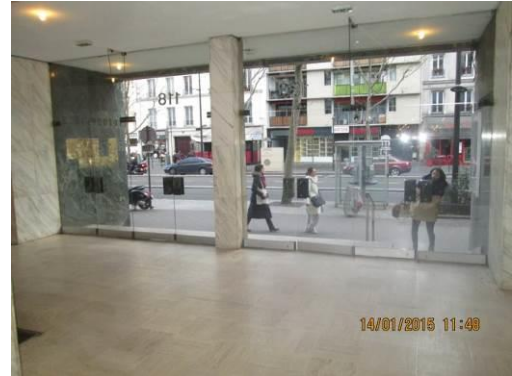
Pour le R+1 et R+2, il s'agit de murs rideaux en aluminium avec allège pleine et châssis vitrés, l'état semble correct mais ce type d'ouvrage présente de médiocres performances en termes d'étanchéité à l'air et de thermique.

Baies vitrées des commerces au RDC, entrée de la résidence avec des portes clarit largement non étanches

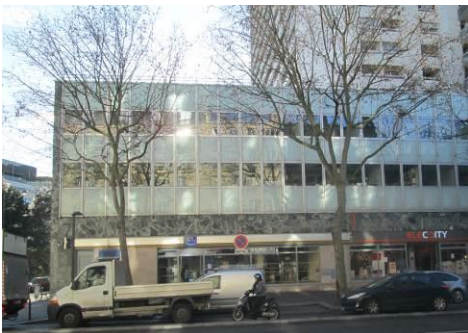
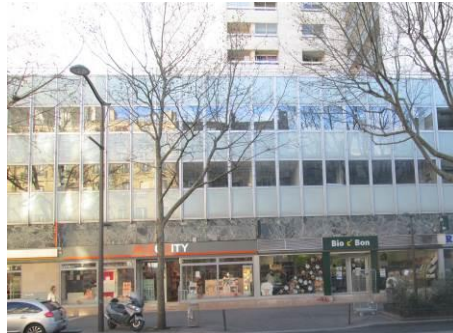
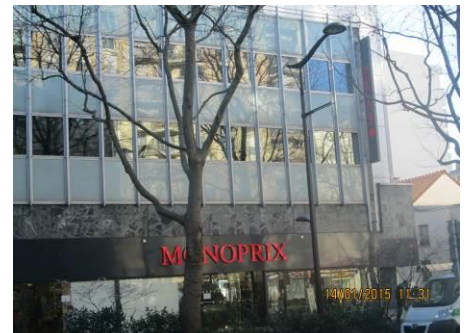
Cette façade est exposée au nord, la faiblesse de l'isolation crée un fort sentiment d'inconfort outre les consommations énergétiques.

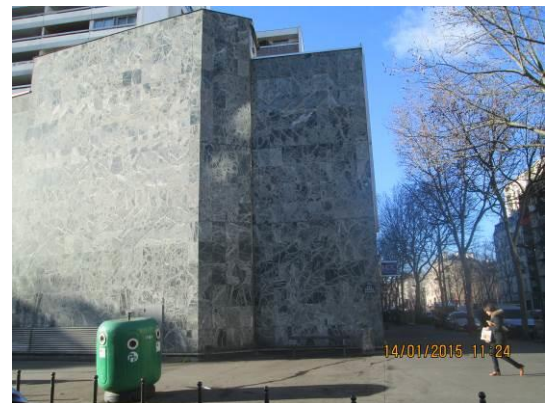
Sur le même principe que la façade Nord, cette façade est recouverte d'un parement en pierre reconstituée collé sur la paroi béton.

En cas d'isolation par l'extérieur ce revêtement devra être déposé sans possibilité de le reposer (aspect esthétique à étudier).

Cette façade est à l'extrémité du bâtiment A bis elle ferme la cage d'escalier qui sert à la fois de sortie de secours pour les locaux d'activité et de sortie de secours des parkings.

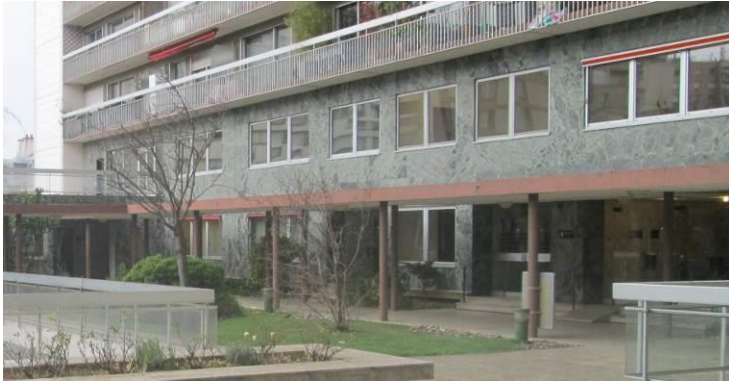
Façade Sud sur la cour

Cette façade se compose des 2 types précédents.

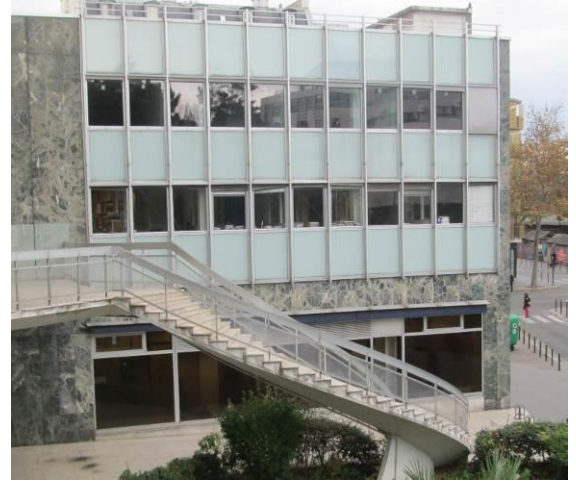
Façade sud sur la rue Danjon

En partie basse, il s'agit d'une façade de la zone commerciale, l'habillage est en travertin sur ossature (sans isolant).

Les baies vitrées des commerces au RDC sont équipés avec un grand store banne.

La partie haute de cette façade est un mur rideau aluminium, avec des montants en tubes d'aluminium brut. Les allèges sont des panneaux pleins avec habillage en verre émaillé (type Emalit), dont l'épaisseur d'isolant peut être estimée à 4 cm.

Les châssis sont en aluminium sans rupture et simple vitrage, avec occultation par stores toiles.

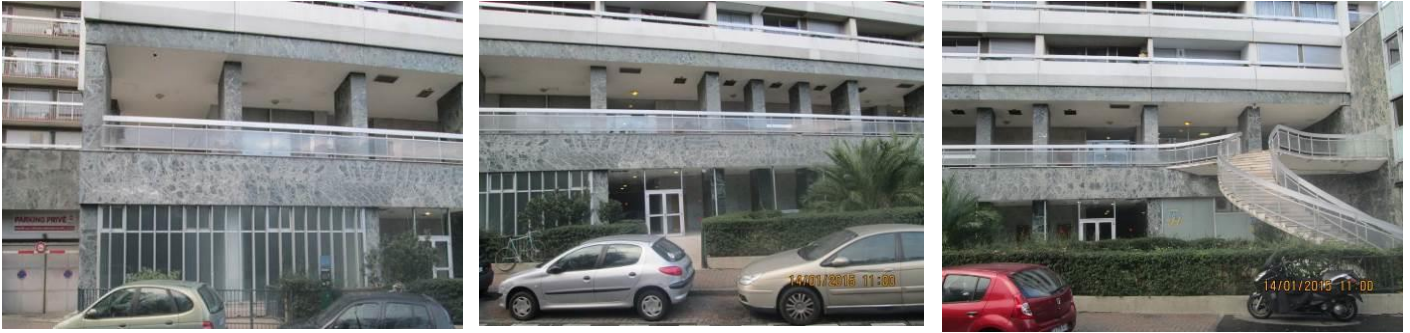
Au rez-de-chaussée depuis la gauche vers la droite, on a un ensemble de murs rideaux (alu simple vitrage) puis de grandes baies vitrées toute hauteur, là aussi en simple vitrage mais en verre trempé.

Le bandeau entre le rez-de-chaussée est habillé en travertin vert.

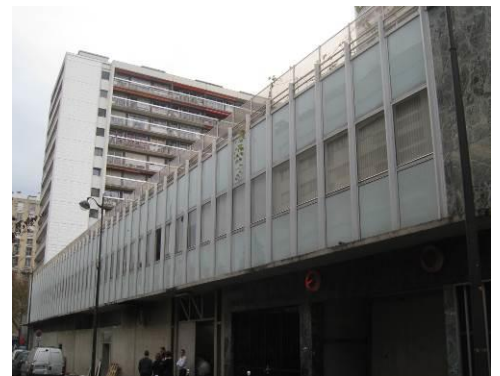
Cette façade est du même type que celle du R+1 et R+2 de la façade Nord du bâtiment A Bis.

Il s'agit de murs rideaux en aluminium avec allège pleine et châssis vitrés, dont l'état semble correct mais dont les performances en termes d'étanchéité à l'air et de thermique sont très médiocres.

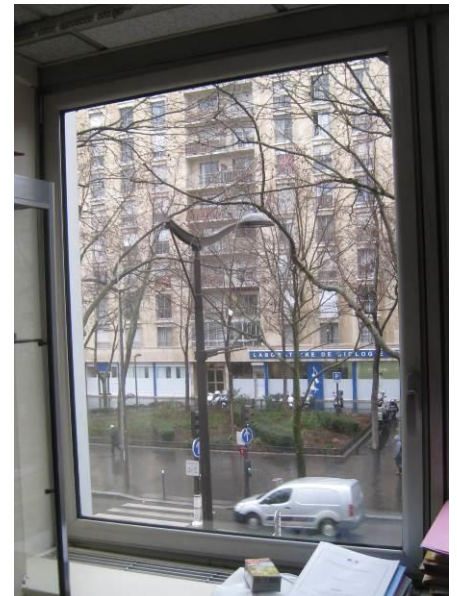
Les menuiseries extérieures ont toutes été changées il y a une dizaine d'années.

- Sur l'esplanade des problèmes d'étanchéité à l'air sont présents. Des courants d'air sont très perceptibles.
- Pour celles sur rue, le confort thermique est correct, mais le point de vue acoustique n'a pas été traité.

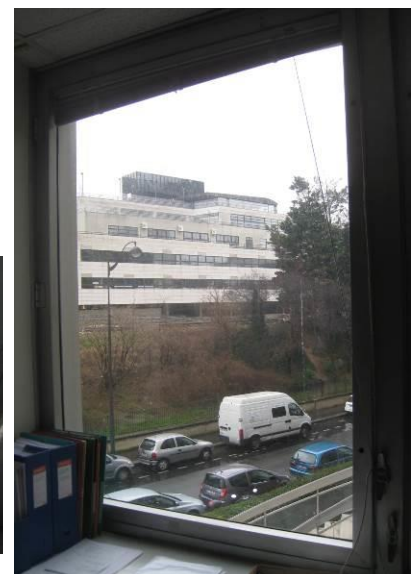
Les menuiseries extérieures sont d'origine, elles sont en alu simple vitrage.

Le coefficient U_w peut être estimé à $4 \text{ W/m}^2 \cdot ^\circ\text{C}$.

(Pour comparaison, une menuiserie performante actuelle aura un U_w de $1.3 \text{ W/m}^2 \cdot ^\circ\text{C}$ soit environ 4 fois moins de déperditions).

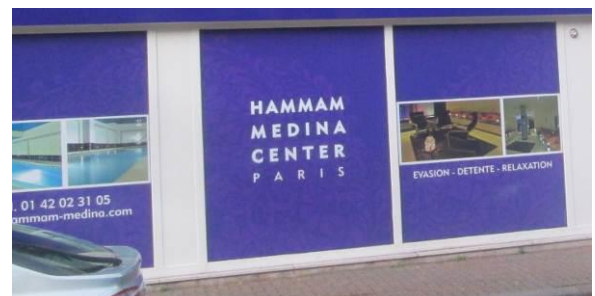
Les menuiseries de ce bâtiment sont en alu. Les surfaces vitrées ont été rendues opaques pour exploiter au maximum les surfaces dans le Hammam. Les performances de ces châssis est difficilement mesurable.

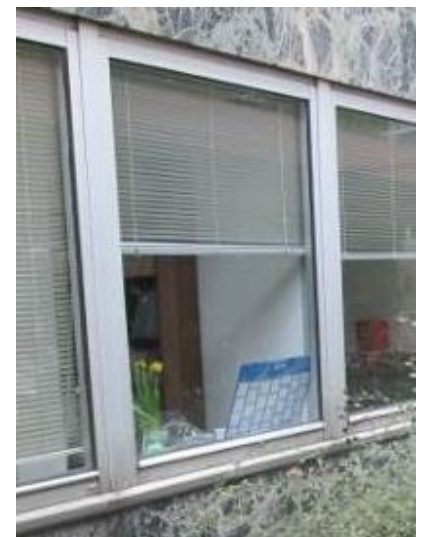
Comme pour l'école d'architecture, les menuiseries extérieures de ce bâtiment n'ont pas été remplacées, elles sont en simple vitrage très peu performant.

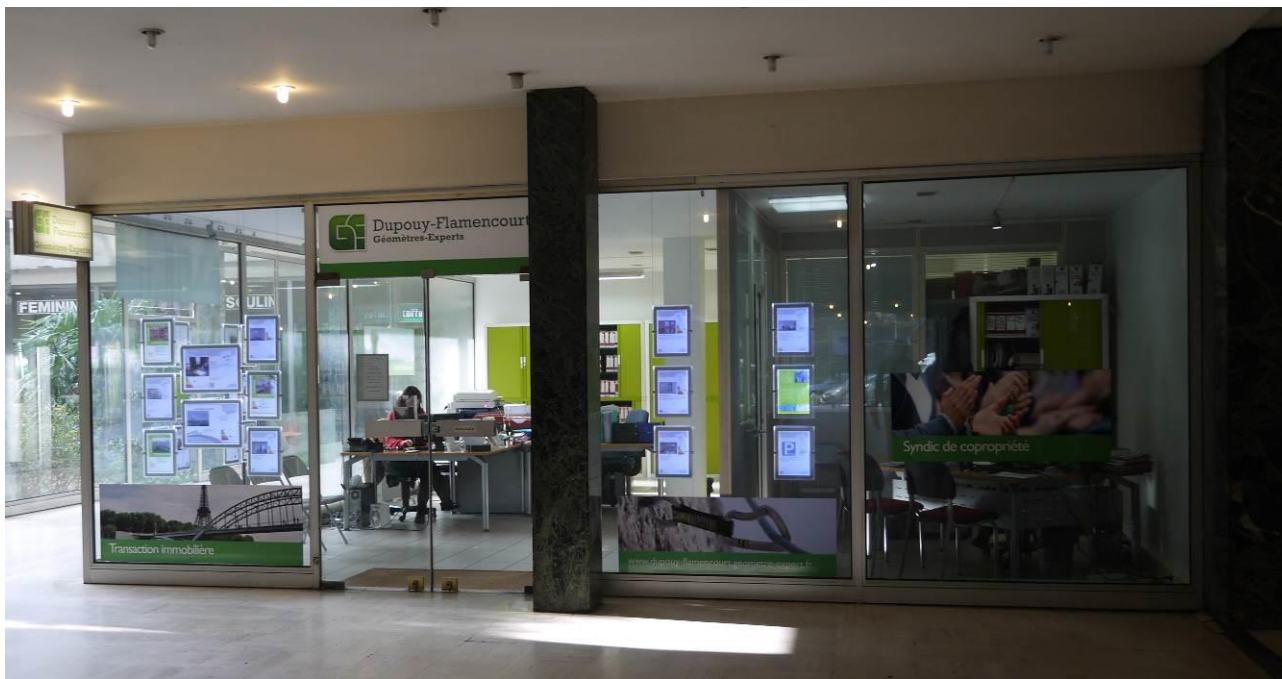
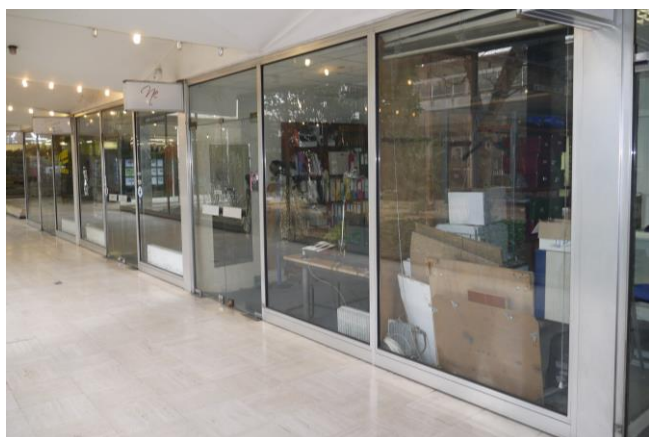
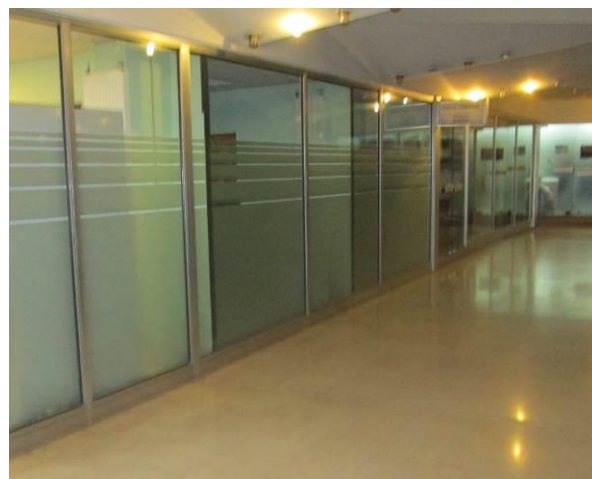
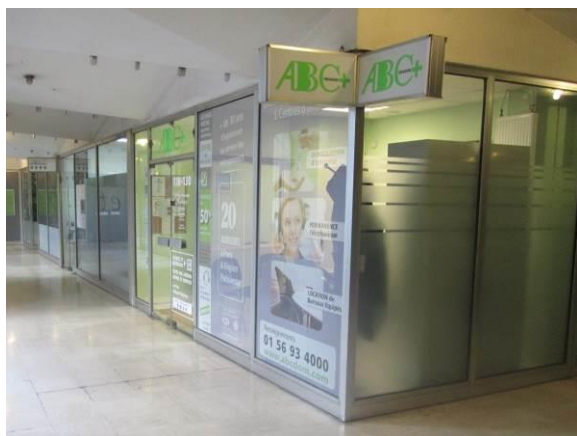
Ces façades sont constituées de grandes baies vitrées en simple vitrage sur une ossature aluminium du sol au plafond, apparemment en verre trempé.

Les performances sont très faibles.

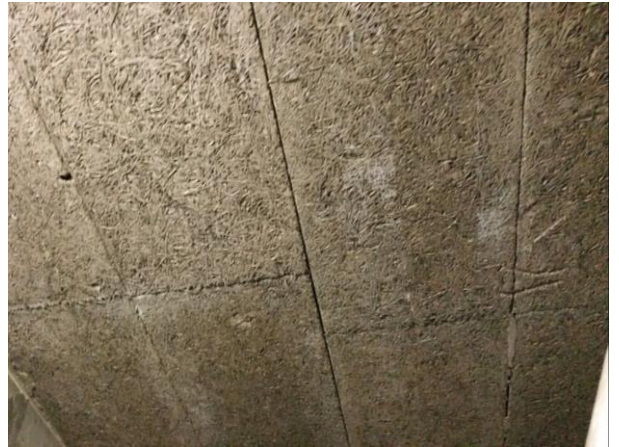
Cette paroi est très faiblement isolée, un fibralith de 4 cm environ a pu être constaté.

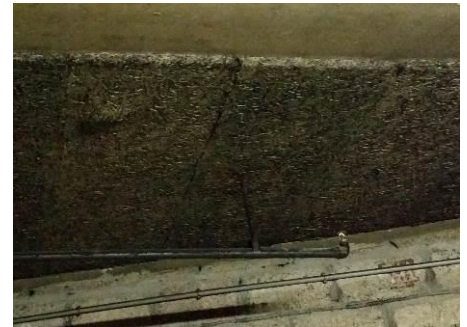
Cette paroi est très faiblement isolée, un fibralith de 4 cm environ a pu être constaté.

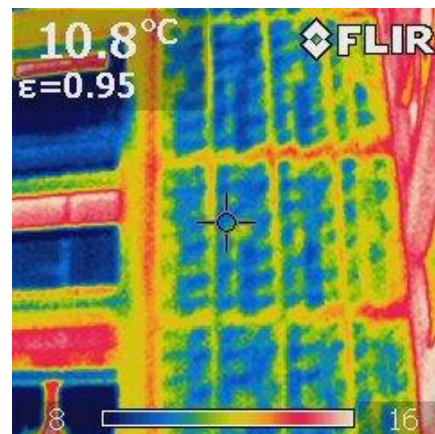
Cette photo permet de voir les fortes déperditions des vitrines en simple vitrage.

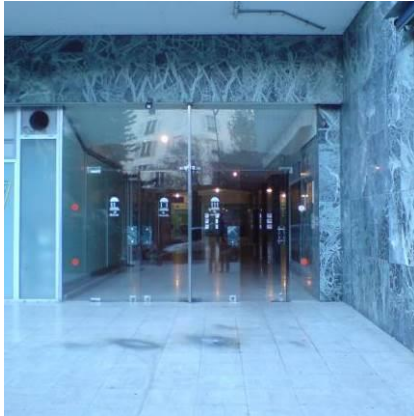
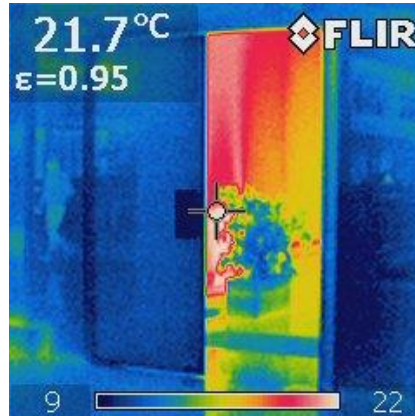
Visualisation thermographique de l'impact de la porte laissée ouverte par un passant (phénomène fréquent) ou par le vent :

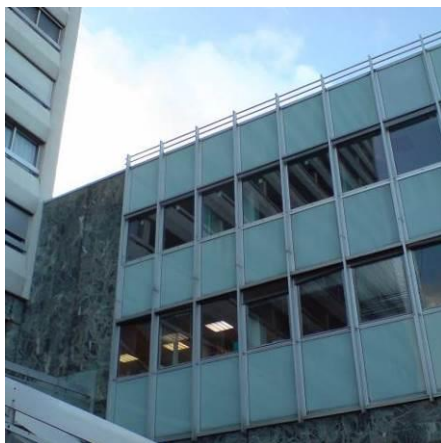
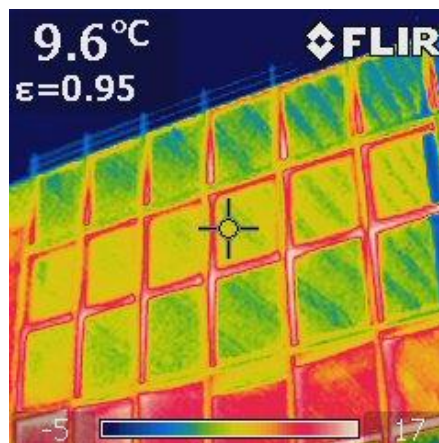
Visualisation thermographique des flux thermiques au droit des façades rideaux et menuiseries extérieures :

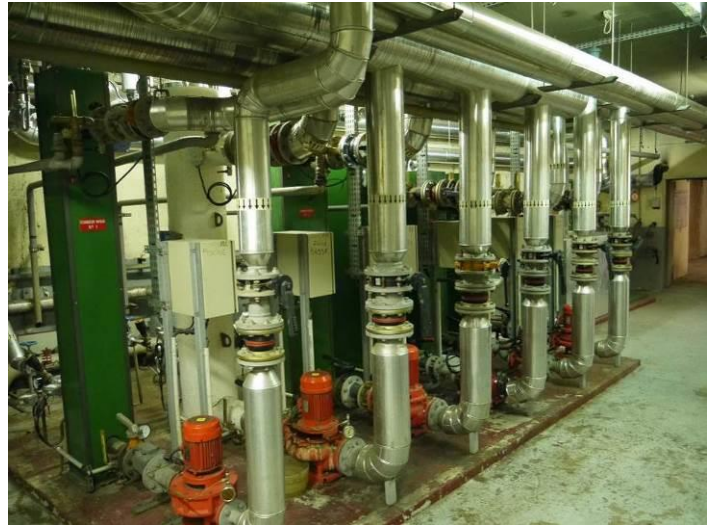
Les condensats résultant de ces échangeurs sont normalement dirigés vers un échangeur économiseur. Aujourd'hui ce système de récupération d'énergie est hors service ce qui entraîne un gaspillage important d'énergie.

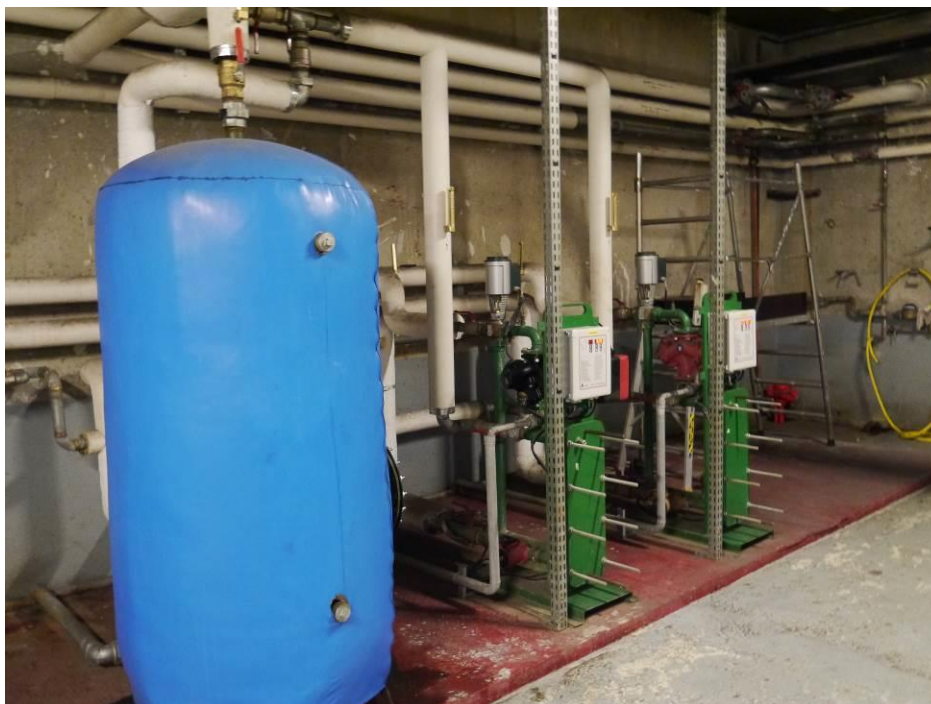
Photo de la production ECS pour une partie des commerces :

Les productions ECS sont de type semi accumulé. Les échangeurs de chaleur sont extérieurs aux ballons de stockage. Aucun des échangeurs n'est calorifugé, ce qui est source de perte de chaleur importante.

Le coût de leur isolation n'est pas important à l'échelle de la Résidence, elle devrait donc être envisagée dans le cadre de la maintenance.

Le remplacement de certaines pompes des échangeurs a déjà été fait avec des pompes à faible consommation énergétique. Cette démarche devra être poursuivie lors des prochaines interventions de remplacement de pompe.

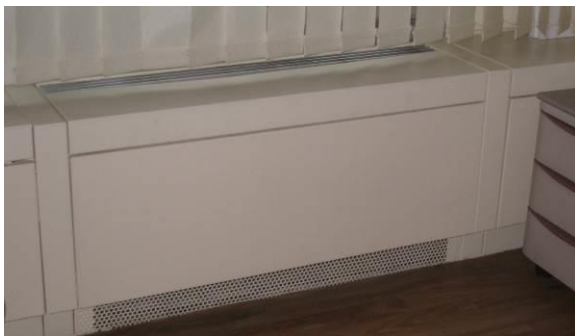
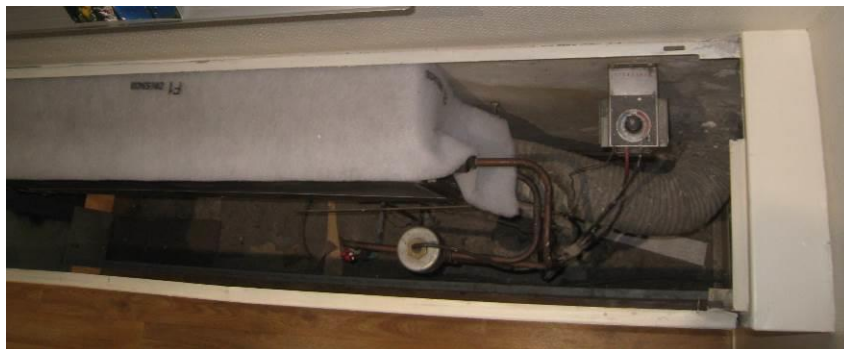
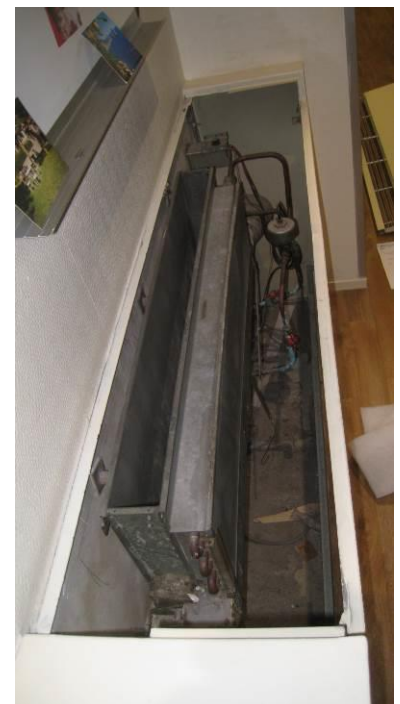
Ces équipements datent de la construction de la résidence, ils fonctionnent encore correctement, par contre les ventilateurs sont très consommateurs d'électricité.

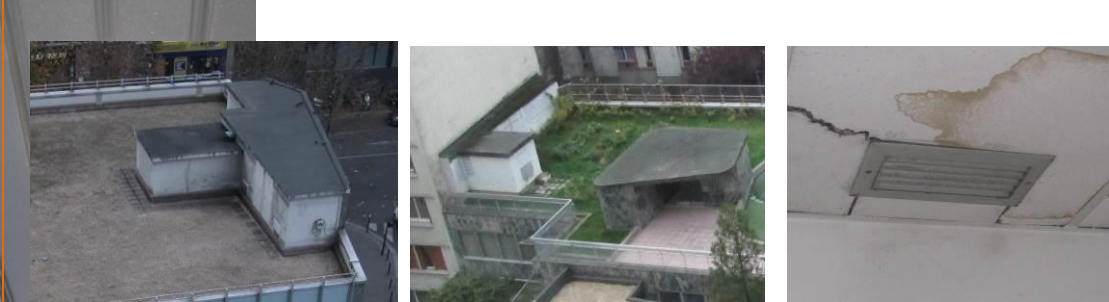
Les débits d'extraction et d'amenée d'air ne sont pas équilibrés. L'amenée d'air est effectuée par tous les défauts d'étanchéité à l'air des bâtiments, car aucune entrée d'air en menuiserie n'a été constatée.

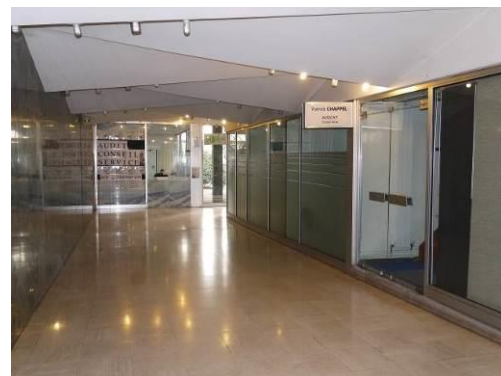
Les faux plafonds sont parfois de formes complexes, communicants, donc véhiculant les courants d'air d'origines multiples (gaines, prises d'air en façade, ventilations, etc...)

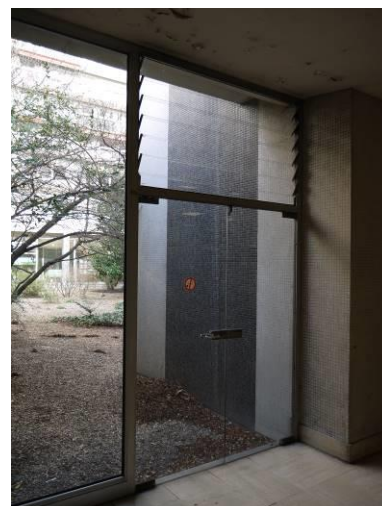
Les ventelles ouvertes en permanence apportent leur quote-part de courants d'air froids en hiver.
