Audit Énergétique

Résidence Le Belvédère à Paris 19^{ème}

Etat des Lieux

Document établi le 30 avril 2015

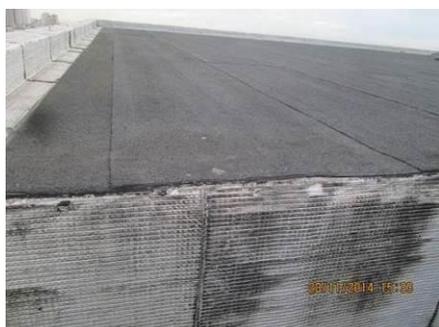
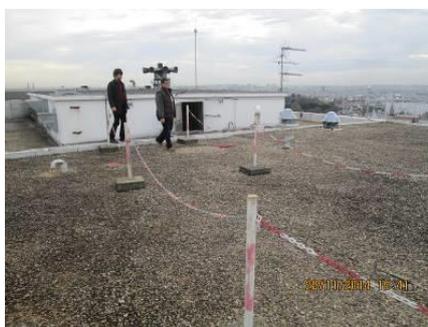
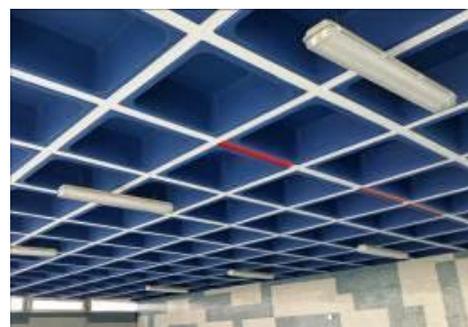
Dalle de couverture en béton armé type caissons, isolation sur dalle épaisseur non reconnue et étanchéité autoprotégée minérale sur la partie la plus haute et gravier sur la partie basse, sans désordres apparents, les acrotères sont soit inexistantes, soit de type « bas ».

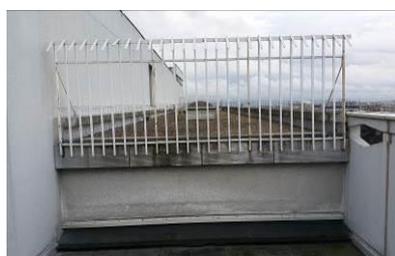
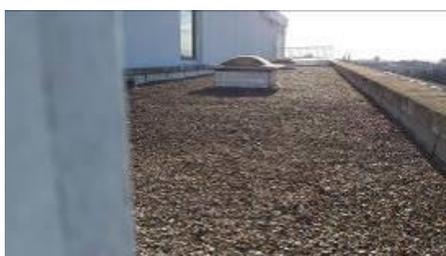
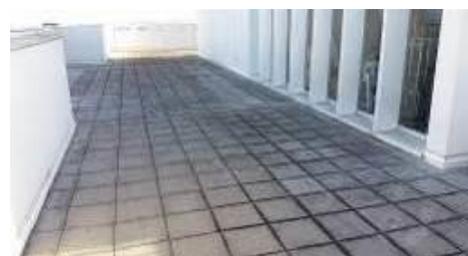
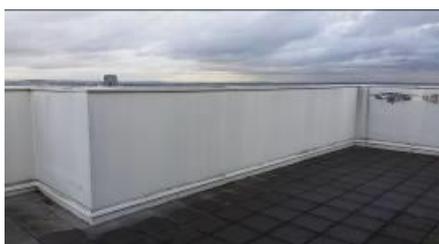
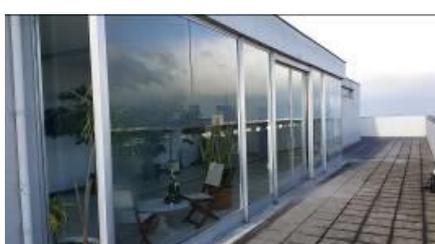
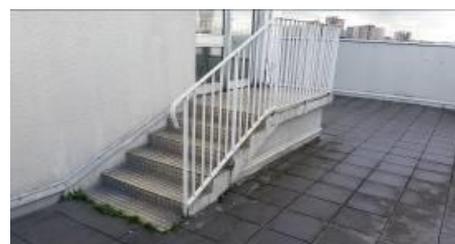
La dalle béton est protégée d'une isolation + étanchéité bi-couche élastomère, et des dalles sur plot en béton pour la partie accessible, côté ouest une terrasse à un niveau intermédiaire est revêtue d'une étanchéité + isolation + protection gravillons de 20mm environ.

L'ensemble ne présente pas de désordres apparents.

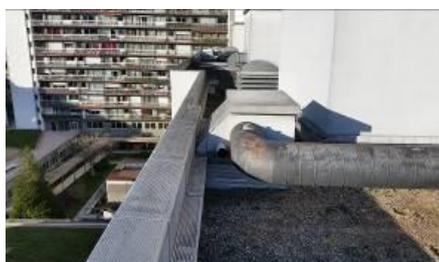
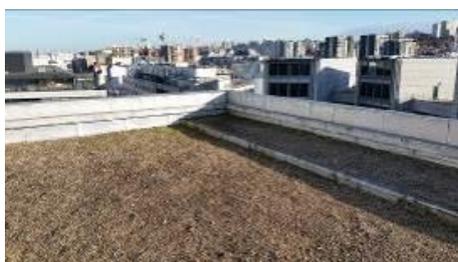
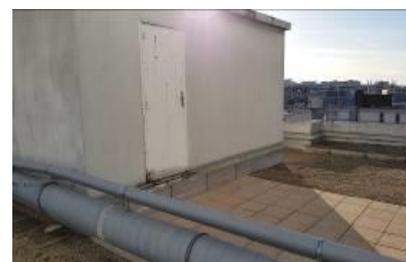
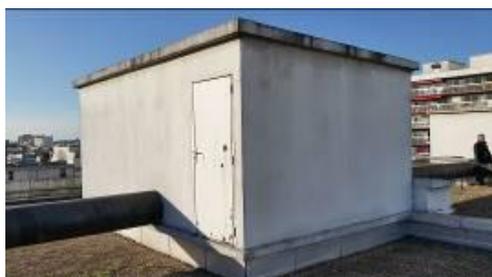
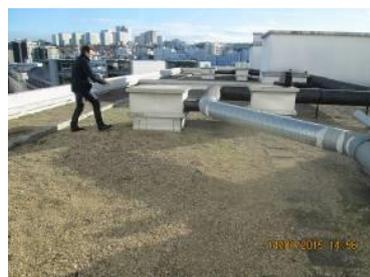
- Un pare-vapeur
- Un isolant en panneaux d'épaisseur 60 mm environ
- Une étanchéité type bitume élastomère
- Des gravillons épaisseur 20 à 30 mm environ

Les acrotères reçoivent une étanchéité autoprotégée par feuille d'aluminium

Cette terrasse accueille les éléments de gaines et d'édicules de ventilation, d'ascenseurs, en nombre conséquents.

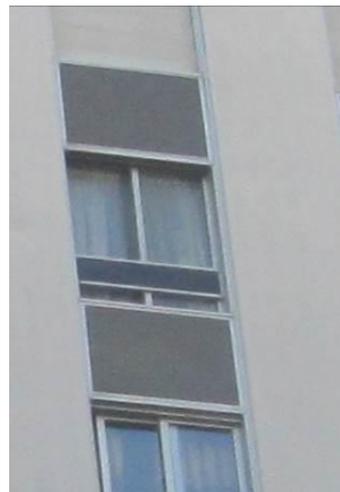
Zoom sur une menuiserie

Elles sont à 2 vantaux coulissants aluminium sans rupture de pont thermique. La plupart sont d'origine et donc en simple vitrage. Une partie tout de même ont été remplacées par des menuiseries avec du double vitrage, mais le résultat n'est pas à la hauteur des attentes des propriétaires. Le non remplacement des coffres de volets roulants fait que le froid et le bruit continuent à circuler par cette zone.

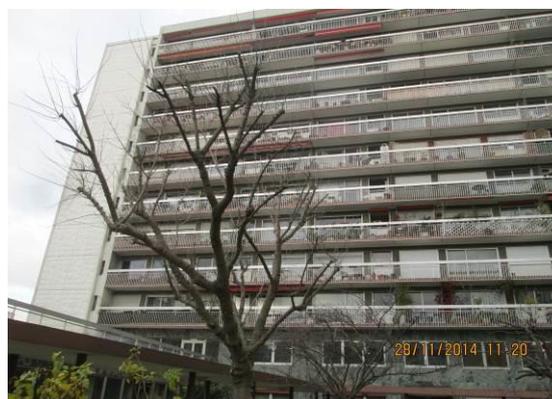
- L'extrémité Ouest de la façade est revêtue d'un bardage béton sur ossature métallique avec isolation (identique à celui de la façade nord)
- La trame centrale formée par des balcons (largeur 0,72 m à 1,47 m), dont le plafond est recouvert d'un faux-plafond en tôle laquée. En fond de balcons sont installés des ensembles menuisés composés de menuiserie alu sans rupture de pont thermique (simple vitrage ou double vitre suivant les cas) et de panneaux pleins en allège et en imposte (devant les coffres de volets roulants).

- Les garde-corps en aluminium sont assez « souples » et donnent une impression désagréable si on s'appuie fortement dessus. Néanmoins ils semblent suffisamment résistants, un contrôle par sondage pourra être entrepris si le besoin est exprimé.

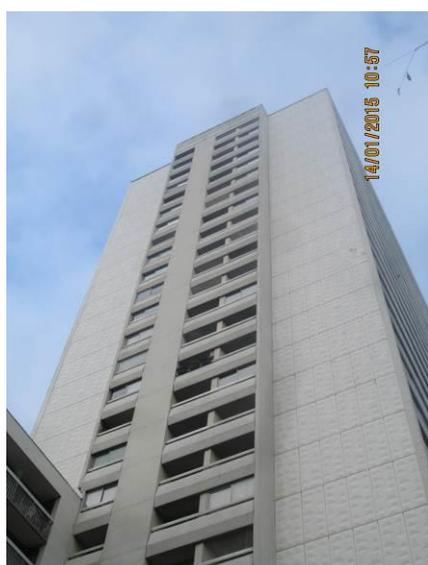
Façade Sud

Les parties centrales des pignons sont formées de balcons, 24 balcons sur 72 ont été fermés par les occupants, mais généralement sans être isolés sur les murs latéraux, ni en plafond.

Nota - Questionnement : la fermeture systématique des balcons et l'isolation par l'extérieur améliorerait le bilan thermique, les copropriétaires seront amenés à faire part de leurs souhaits : laisser les balcons ouverts ou les fermer.

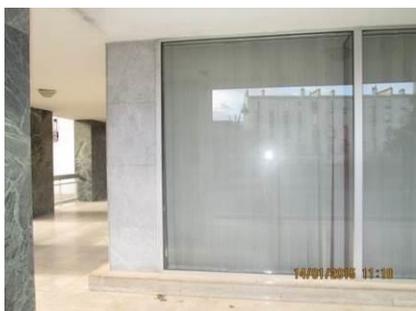
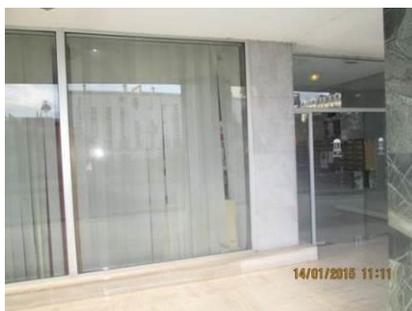
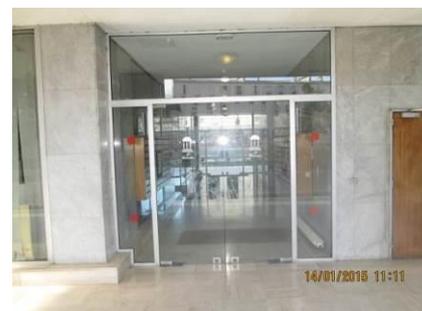
Cette façade est composée de grandes baies vitrées (PCS ; hall ; « PTT »).

Les portes en verre type Clarit sont très peu étanches à l'air et d'autre part elles s'ouvrent en cas de courant d'air en laissant rentrer le froid dans les espaces de circulation.

Nota : Il conviendra de remplacer ces portes de préférence par un SAS avec éventuellement des portes automatiques.

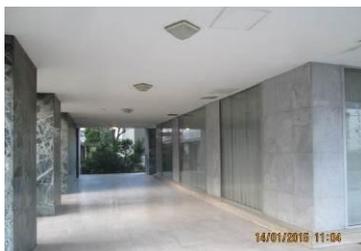
Le faux plafond de ces locaux en R+1 est constitué par un plafond en staff (⚠ risque de présence d'amiante)

Ce plafond est détérioré par endroit, il ne nous a pas été possible de mesurer l'épaisseur d'isolant sous le plancher des logements.

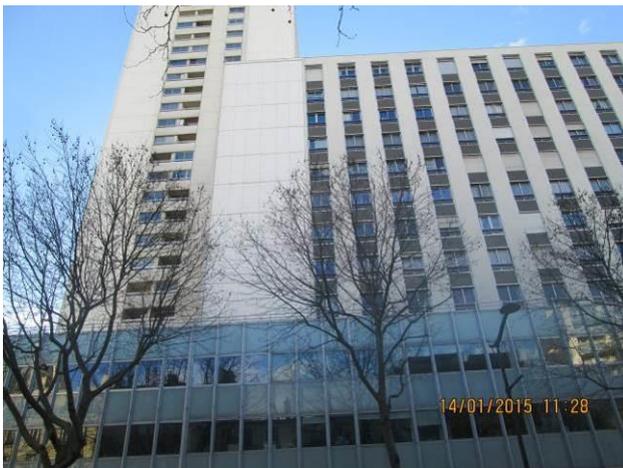
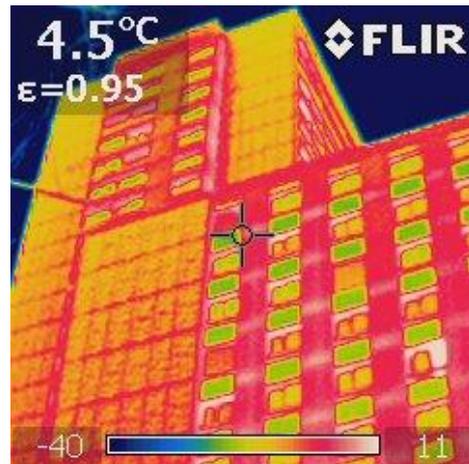
Façade Nord des bâtiments A et B Rue Jean Jaurès

Cette photo permet de voir :

- que les supports métalliques du bardage génèrent des ponts thermiques (lignes jaunes).
- L'isolation derrière les panneaux béton préfabriqué n'est pas homogène.

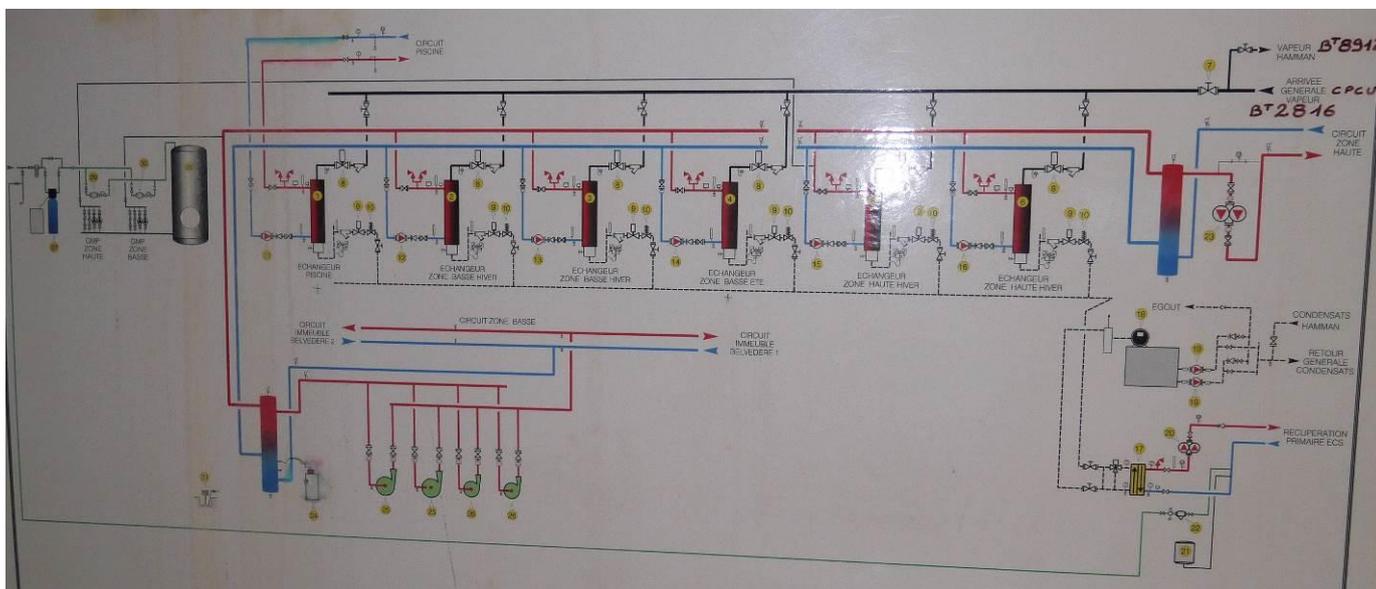
Schéma de principe de la sous-station principale

Actuellement, le réseau vapeur de cette sous station alimente 6 échangeurs de chaleur afin de moduler la puissance fournie aux immeubles en fonction des consommations.

Les condensats résultant de ces échangeurs sont normalement dirigés vers un échangeur économiseur. Aujourd'hui ce système de récupération d'énergie est hors service ce qui entraîne un gaspillage important d'énergie.

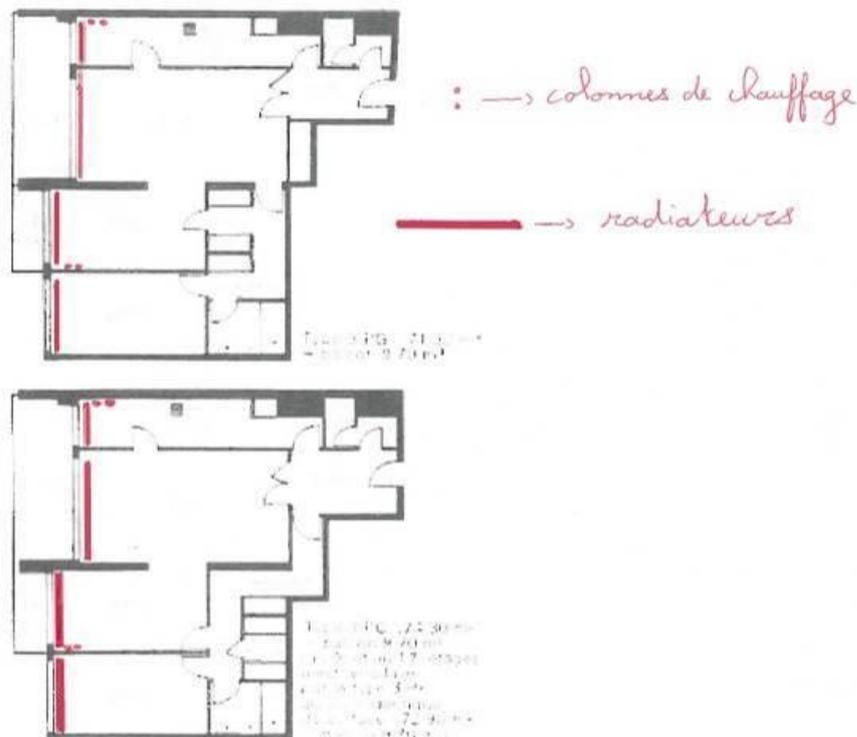
Nota : Ce type de distribution empêche tout comptage d'énergie par logement. En effet cela nécessiterait la mise en place d'un compteur par radiateur.

A chaque pied de colonne se trouve une vanne d'équilibrage dont la régulation n'est plus fiable (la température est plus faible en fin de réseau qu'en début)

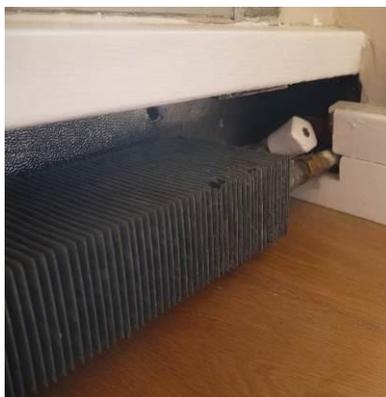
La plupart des radiateurs sont des radiateurs à ailettes qui sont installés en plinthe des menuiseries extérieures.

De plus, dans certains appartements, les radiateurs sont « habillés » ce qui limite les interventions sur le corps de chauffe.

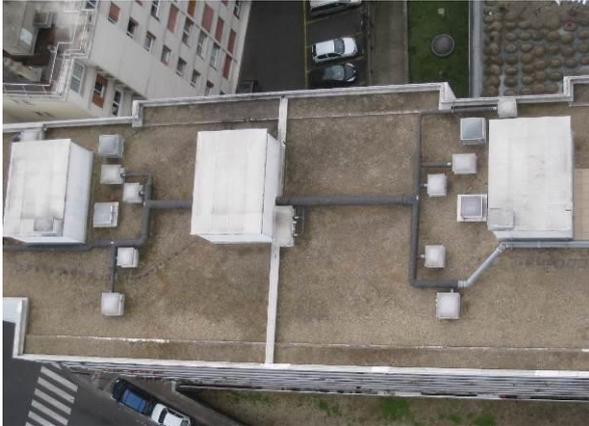
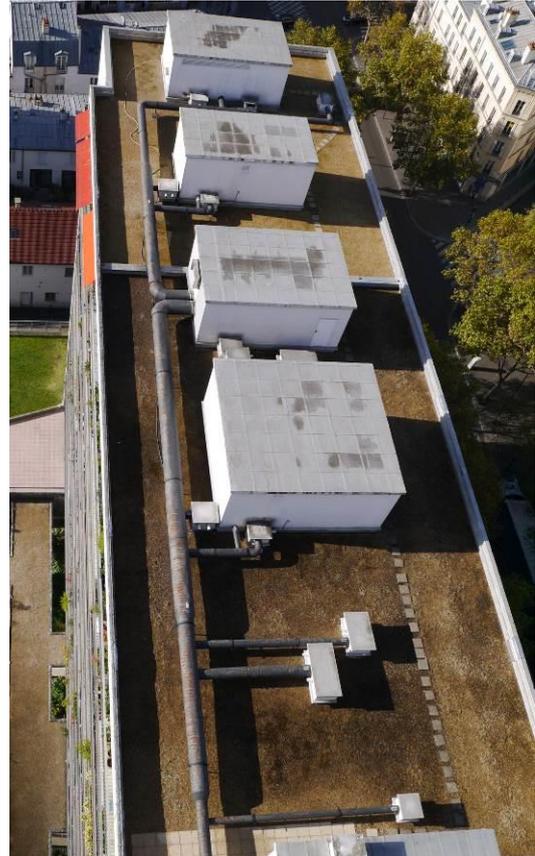
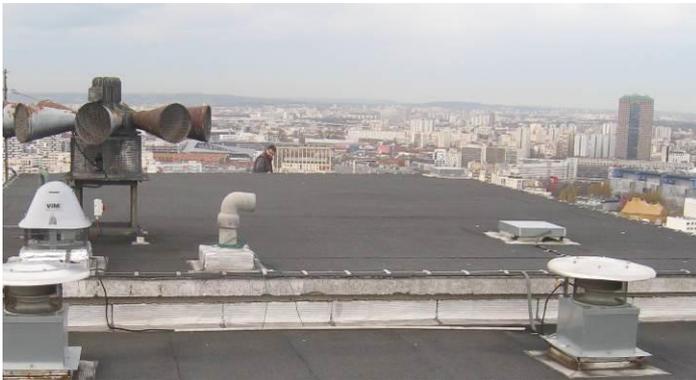
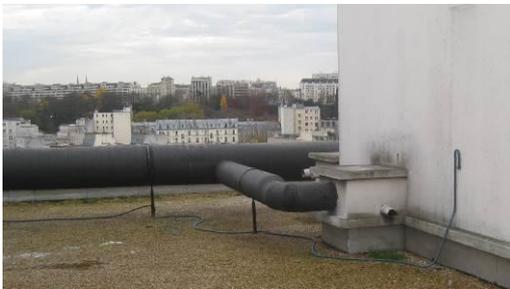
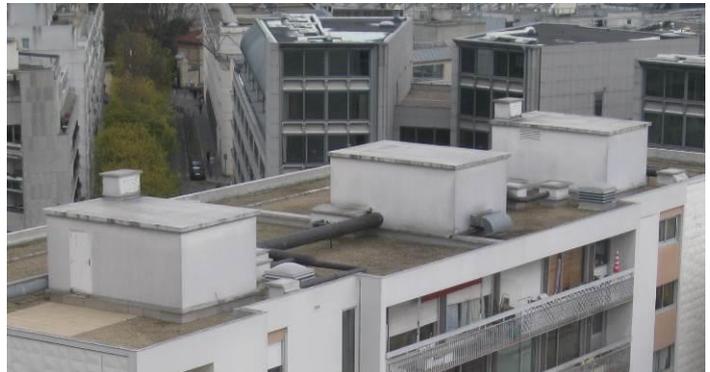
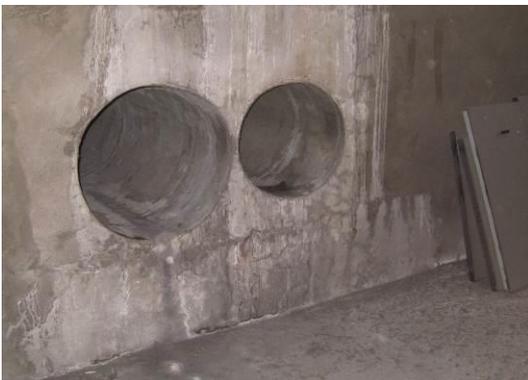
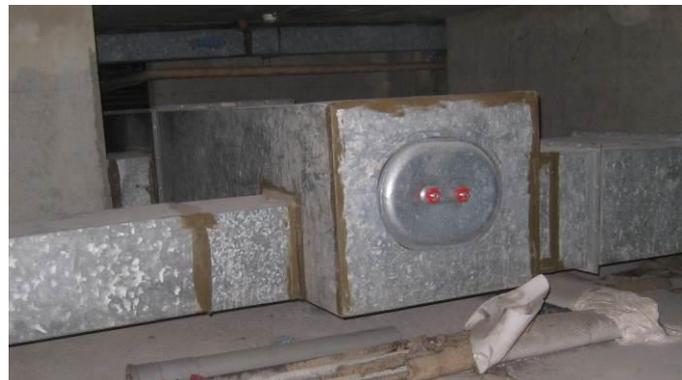
Photos des installations de ventilation :

Gaines d'extraction pénétrant dans Le local extracteur
