Audit Énergétique

Résidence Le Belvédère à Paris 19^{ème}

Partie concernant les locaux tertiaires

Etat des Lieux

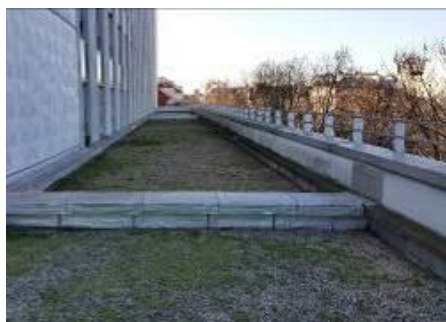
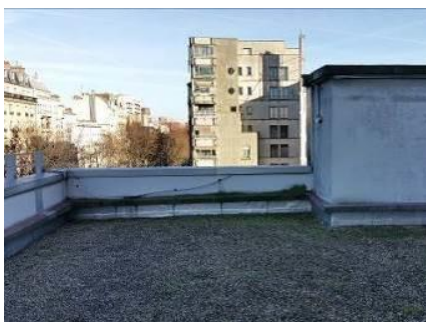
La terrasse présente une partie sous balcons en encorbellement et des acrotères revêtus de feuilles de bitume élastomères autoprotégées par feuille aluminium.

Les relevés sur les acrotères et édicules sont traités par une étanchéité autoprotégée aluminium.

Un béquet béton, présent sur la totalité des acrotères et des édicules, aberge ces relevés et les protège. Ces becquets sont en bon état général, ils sont revêtus de feuilles de bitume élastomères protégées par feuille aluminium ou bruts de béton peints selon les cas.

Les descentes EP sont intérieures aux bâtiments donc plutôt en partie centrale des terrasses, elles sont protégées par des pare-graviers.

L'état général est correct mais a subi l'usure du temps.

Nous relevons avec intérêt la hauteur importante des relevés permet d'envisager la pose d'une épaisseur d'isolant potentiellement plus importante que l'existant.

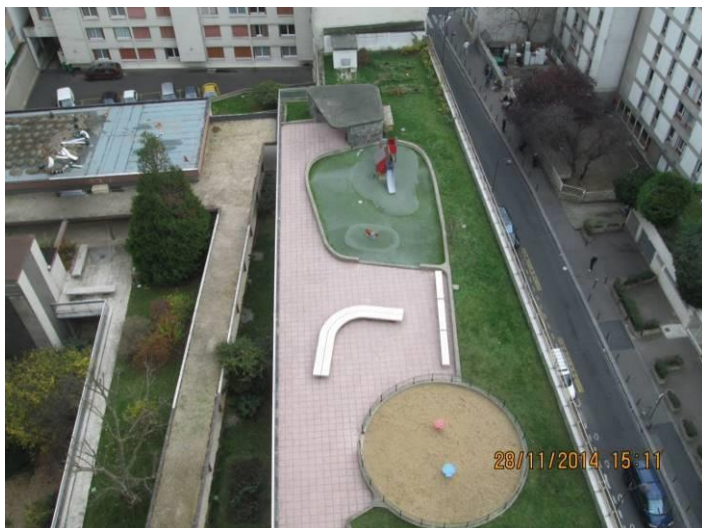
Il s'agit d'une terrasse plantée accueillant un jardin d'enfants, la dalle béton reçoit une isolation et une étanchéité bi-couche élastomère.

Cette terrasse couvre des espaces de bureaux exclusivement.

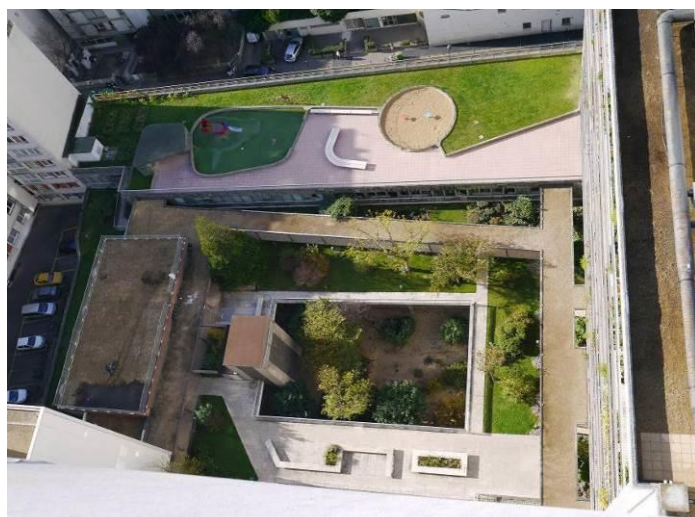
Cette terrasse multifonction accueille des végétaux parfois de grande dimension, des bassins, des circulations composées de pierres.

Il est probable que cette terrasse soit isolée de la même manière que les autres c'est-à-dire de l'ordre de 60mm environ.

Elle se développe sur les espaces du RDC accueillant les circulations et les boutiques.

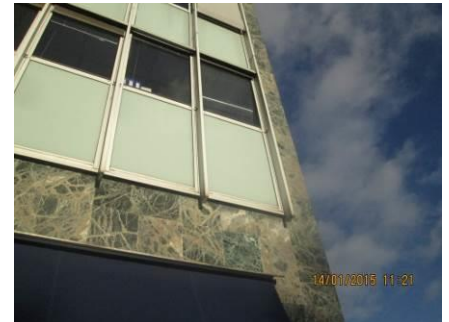
En partie basse, il s'agit d'une façade de la zone commerciale, l'habillage est en travertin sur ossature (sans isolant).

Les baies vitrées des commerces au RDC sont équipés avec un grand store banne.

La partie haute de cette façade est un mur rideau aluminium, avec des montants en tubes d'aluminium brut. Les allèges sont des panneaux pleins avec habillage en verre émaillé (type Emalit), dont l'épaisseur d'isolant peut être estimée à 4 cm.

Les châssis sont en aluminium sans rupture et simple vitrage, avec occultation par stores toiles.

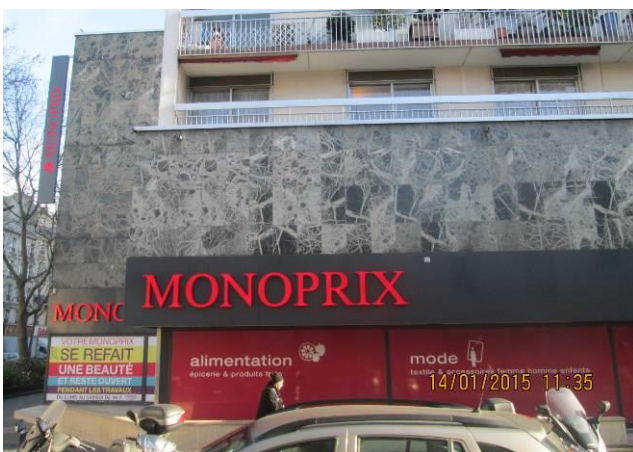
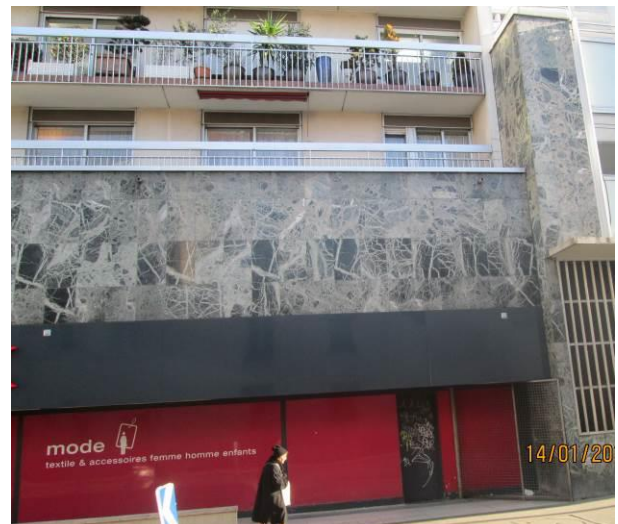
De même, cette façade se compose des 2 types précédents.

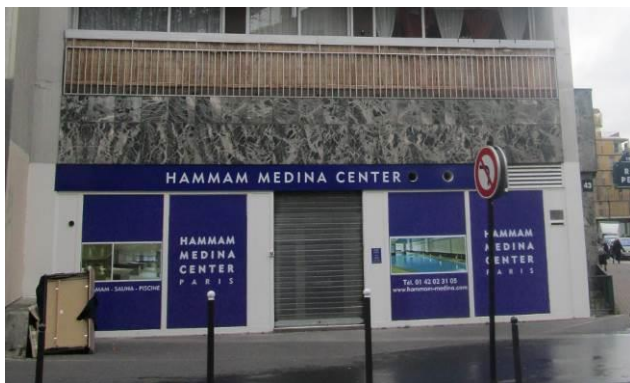
Façade Sud

Sur le même principe que la façade Nord du bâtiment A Bis, ces façades sont recouvertes d'un parement en pierre reconstituée collé sur la paroi béton.

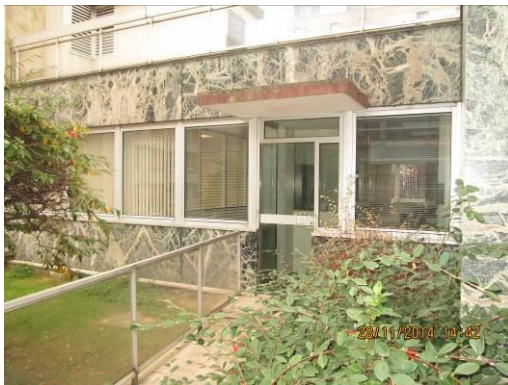
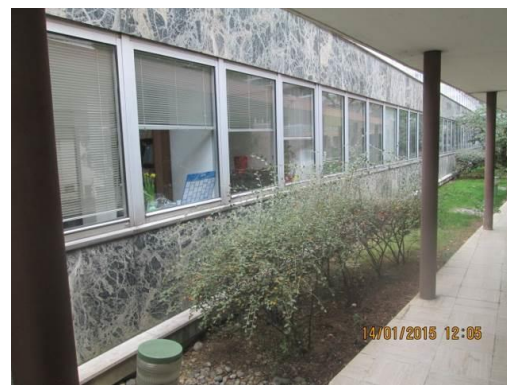
Sur le même principe que la façade Nord du bâtiment A Bis, cette façade est recouverte d'un parement en pierre reconstituée collé sur la paroi béton.

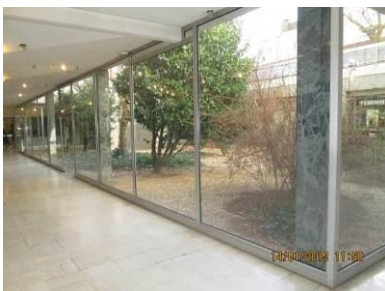
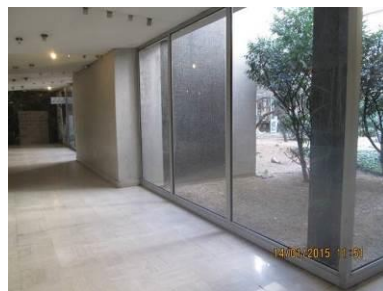
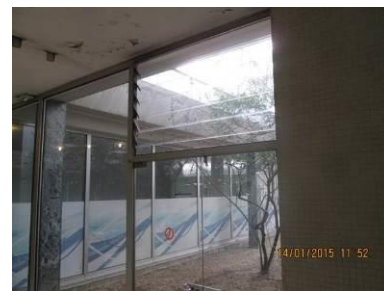
Les façades sont constituées de grandes baies vitrées en simple vitrage sur une ossature aluminium du sol au plafond, apparemment en verre trempé.

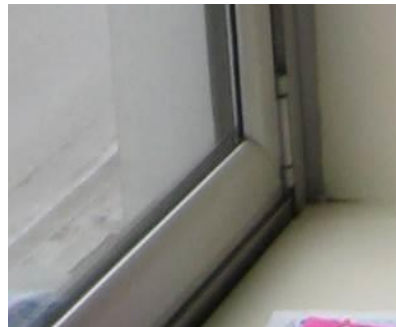
Les menuiseries extérieures ont toutes été changées il y a une dizaine d'années.

- Sur l'esplanade des problèmes d'étanchéité à l'air sont présents. Des courants d'air sont très perceptibles.
- Pour celles sur rue, le confort thermique est correct, mais le point de vue acoustique n'a pas été traité.

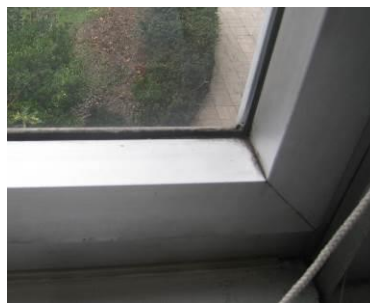
Les menuiseries extérieures sont d'origine, elles sont en alu simple vitrage.

Le coefficient U_w peut être estimé à $4 \text{ W/m}^2 \cdot ^\circ\text{C}$.

(Pour comparaison, une menuiserie performante actuelle aura un U_w de $1.3 \text{ W/m}^2 \cdot ^\circ\text{C}$ soit environ 4 fois moins de déperditions).

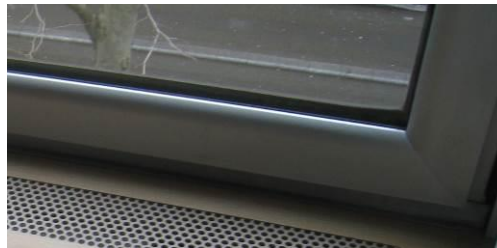
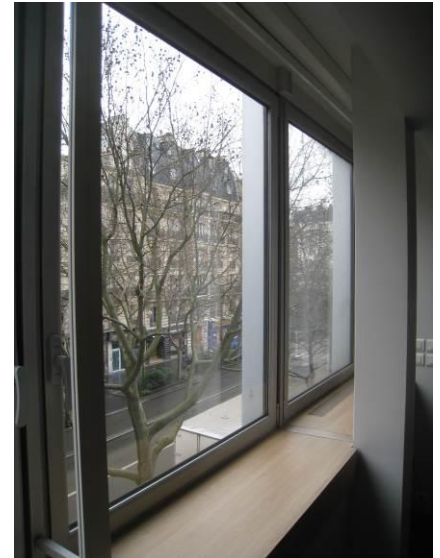
La mutuelle des douanes est dans une démarche de remise à neuf de leurs locaux. Ils ont procédé au remplacement de l'ensemble des menuiseries extérieures de leurs locaux au cours des 2 dernières années. Les coefficients thermiques des menuiseries n'ont pas pu nous être transmis mais nous pouvons considérer qu'il est de l'ordre de $1,8 \text{ W/m}^2 \cdot ^\circ\text{C}$.

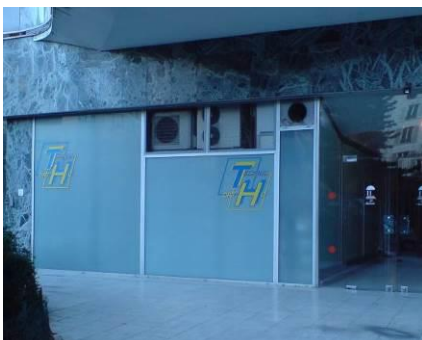
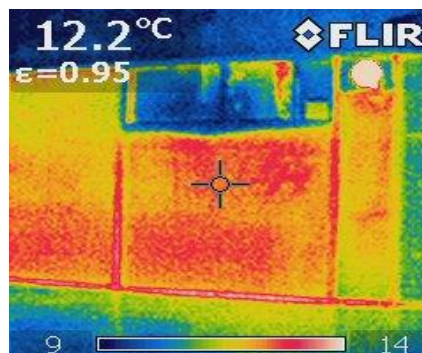
- que les supports métalliques du bardage génèrent des ponts thermiques (lignes jaunes).
- Que l'isolation derrière les panneaux béton préfabriqué n'est pas homogène.

Cette photo permet de voir les fortes déperditions des vitrines en simple vitrage.

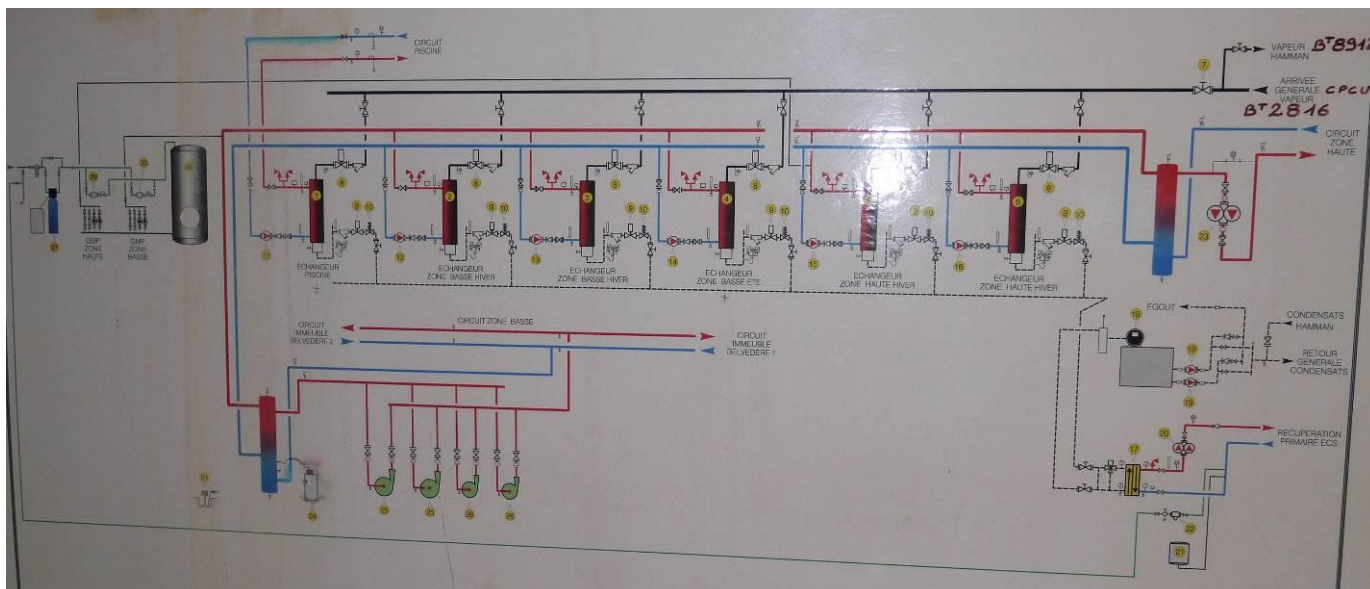
Schéma de principe de la sous-station principale

Actuellement, le réseau vapeur de cette sous station alimente 6 échangeurs de chaleur afin de moduler la puissance fournie aux immeubles en fonction des consommations.

Les condensats résultant de ces échangeurs sont normalement dirigés vers un échangeur économiseur. Aujourd'hui ce système de récupération d'énergie est hors service ce qui entraîne un gaspillage important d'énergie.

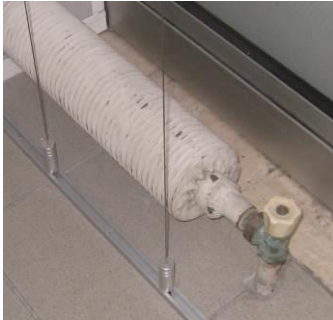
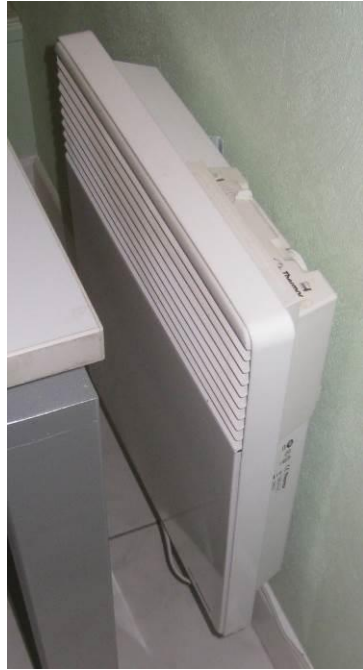
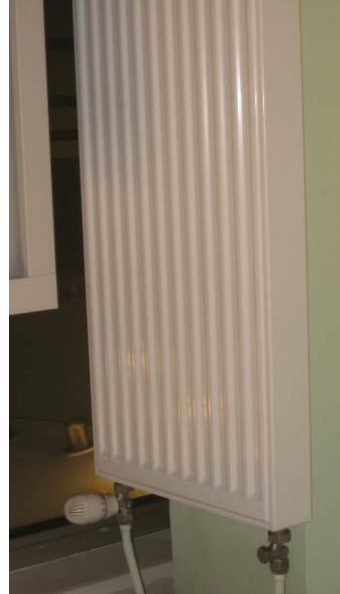
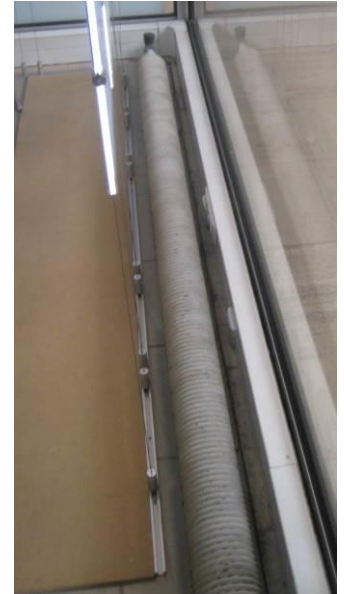
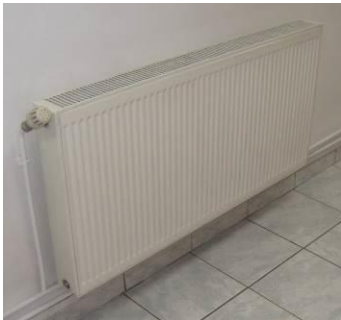
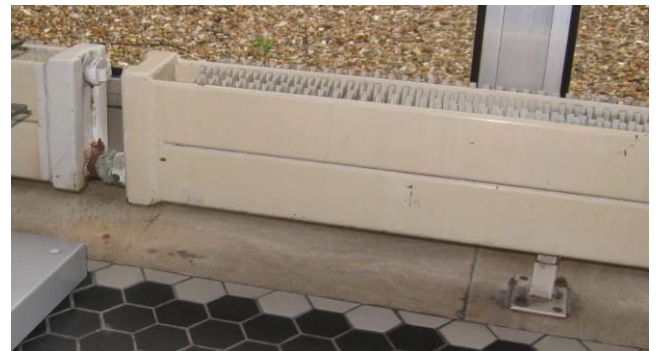
- Des radiateurs à ailettes installés en plinthe des menuiseries extérieures.
- Des radiateurs plans
- Quelques radiateurs électriques fixes

En fonction des commerces, la régulation est effectuée soit par des robinets manuels, soit par des robinets thermostatiques.

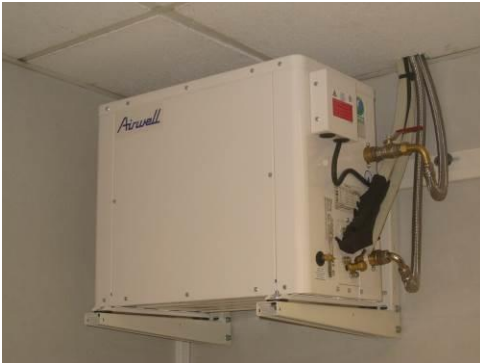
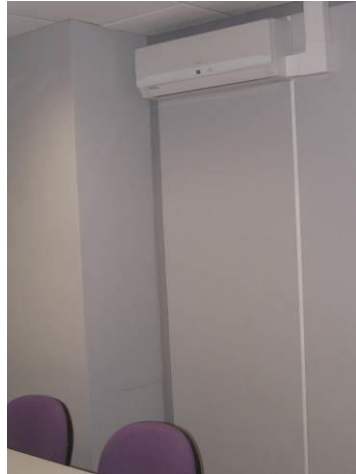
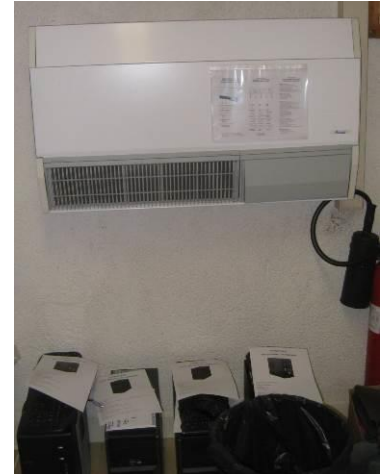
La climatisation de cette zone est effectuée par une tour aéro-réfrigérante dont le remplacement est prévu avant l'été 2015. L'émission du froid est effectuée par les ventilo-convecteurs qui assurent aussi le chaud.

Les œuvres des orphelins des douanes ont fait ajouter une climatisation à eau perdue pour leur local serveur et une salle de réunion.

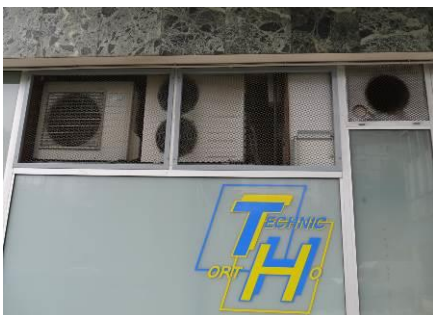
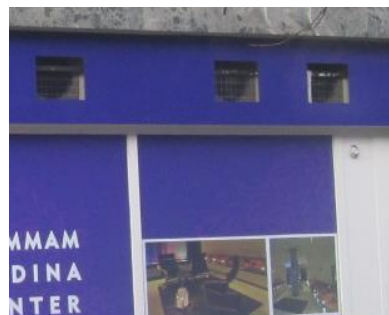
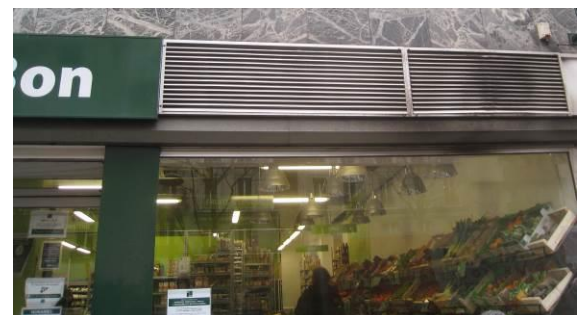
Les commerces donnant sur les rues en sont équipés. Les unités extérieures sont installées derrière les grilles insérées dans les parties opaques des menuiseries extérieures.

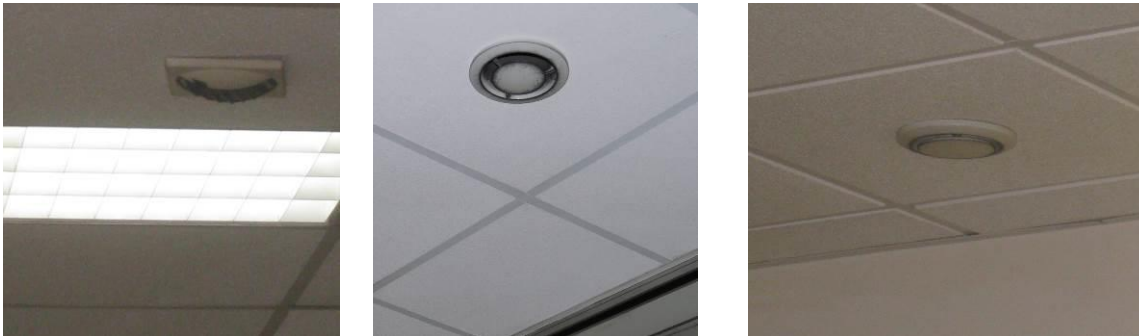
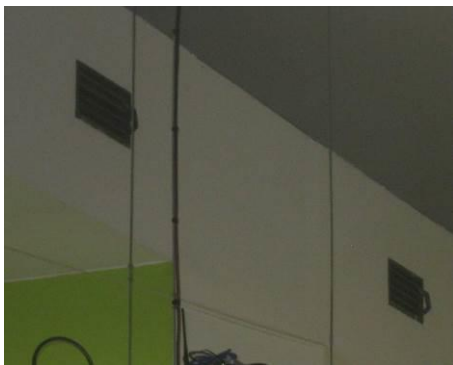
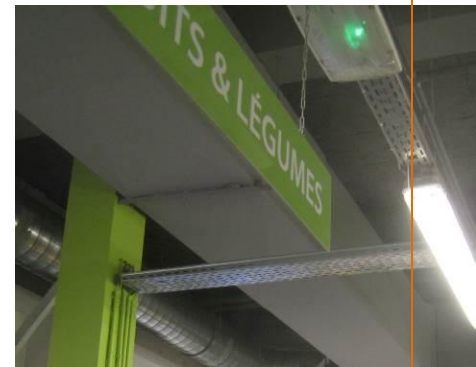
Les commerces de la galerie marchande sont ventilés en simple flux tandis que certains commerces donnant sur les rues sont ventilés en double flux. La centrale de compensation pour les commerces est située dans la sous-station 3 tandis que les groupes d'extraction sont quant à eux en toiture des bâtiments.

Les informations que l'exploitant nous a transmis sont que les équipements sont vieillissants.

Ils sont fortement consommateurs en énergie, et leur remplacement pourrait générer des économies électrique conséquentes.

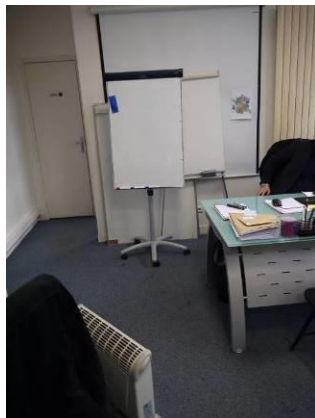
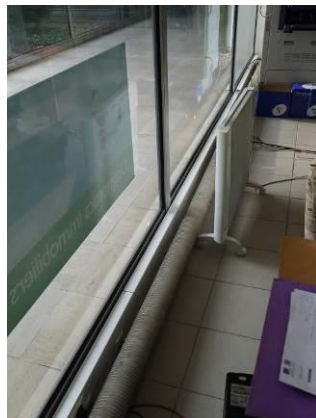
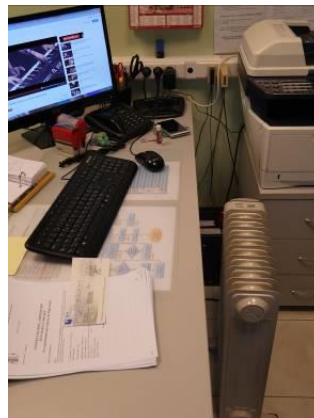
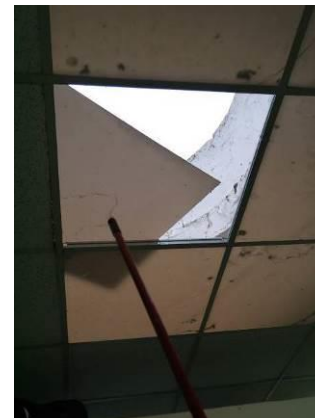
- Recours aux radiateurs électriques d'appoint
- Mise en œuvre de dispositifs complémentaires de type PAC en façade Est notamment
- Réalisation d'un faux plafond PVC tendu pour palier aux courants d'air venant du plénum
- Faux plafond opacifiant en sous face des lanterneaux pour protection solaire

Mais ces solutions n'apportent pas de satisfactions réelles.

Les faux plafonds sont parfois de formes complexes, communicants, donc véhiculant les courants d'air d'origines multiples (gaines, prises d'air en façade, ventilations, etc...)
